**ESPACIOS  
ACCESIBLES**

# Estudio de Parques en Comas

28 de Abril, 2021

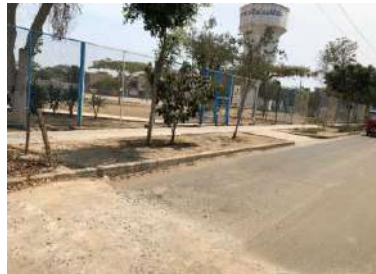
Áreas verdes descuidadas

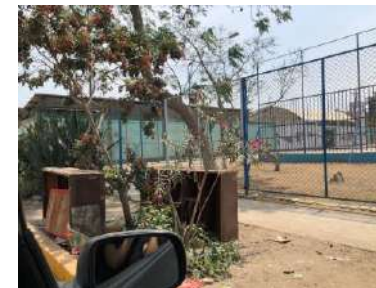
Vías de acceso y veredas deterioradas

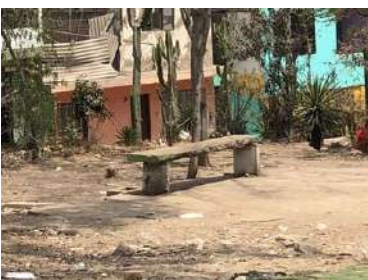
Áreas verdes descuidadas

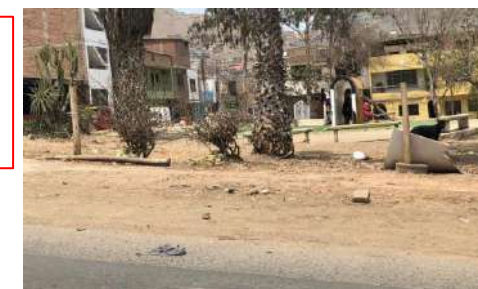
Ausencia de veredas y rampas de acceso.

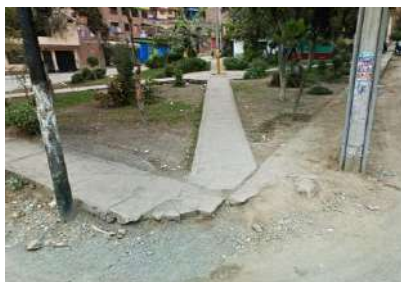
Veredas en deterioro.

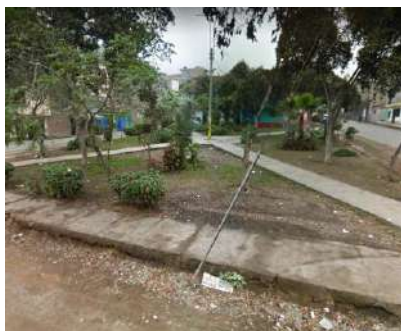
Áreas verdes en mal estado.

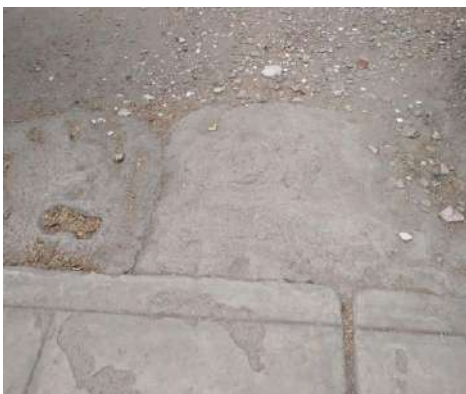
Su única rampa está deteriorada.

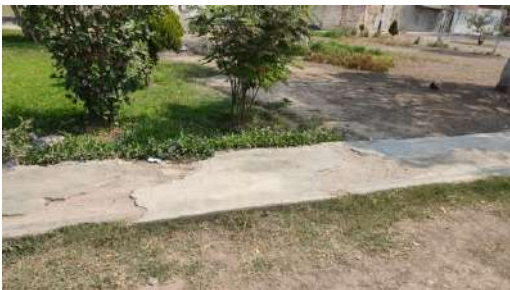
Las veredas están deterioradas, presentan rajaduras y pequeños huecos.

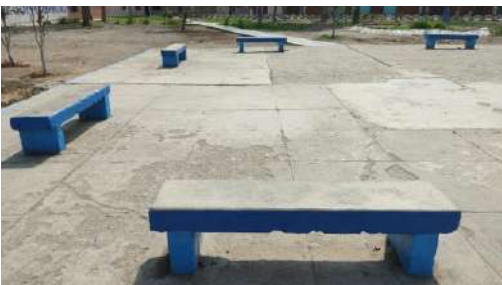
En la parte central tiene un piso de concreto que se ve con rajaduras y desgaste, se nota el relieve de piedras pequeñas.

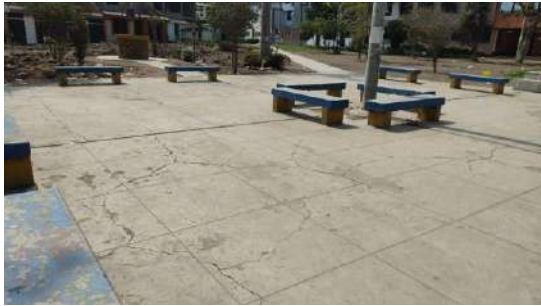
En la parte central hay un piso de concreto que se ve deteriorado, con rajaduras y también hay asientos de concreto con la pintura ya gastada.

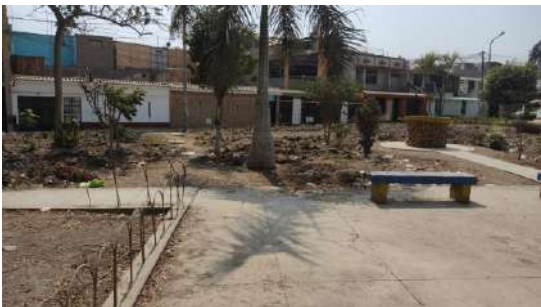
Se ve montículos de tierra, recientemente han sacado 1 árbol y dejaron toda la tierra escarbada.

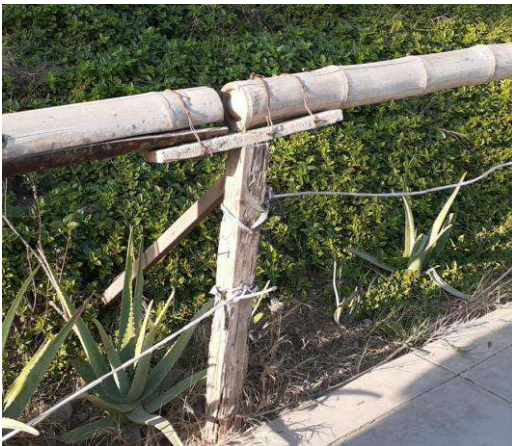
Barandas hechas con caña brava y alambres, podría ocasionar algún daño.

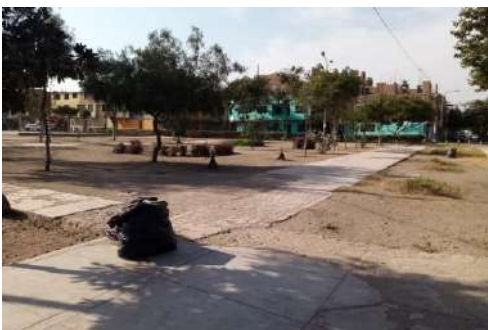
No hay tachos de basura existentes.

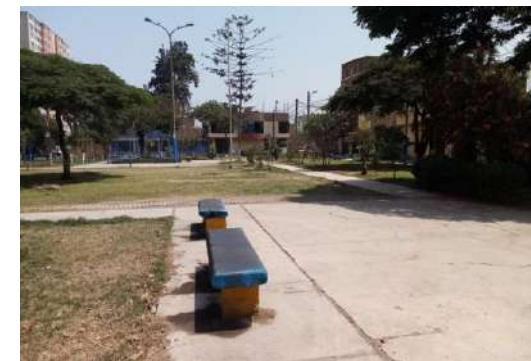
Tiene mobiliario en deterioro.

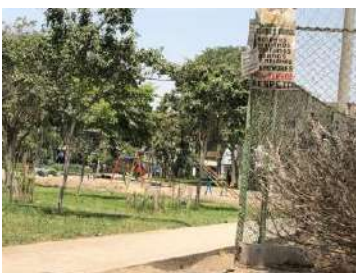
Tiene juegos infantiles deteriorados.

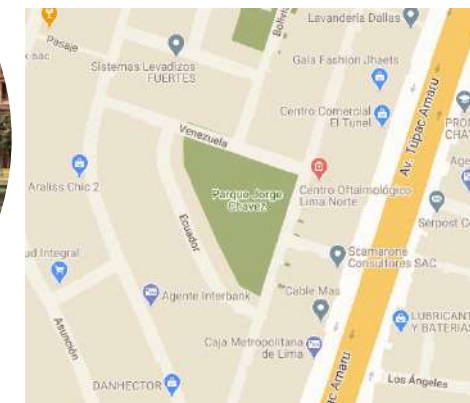
Las vías de acceso aledañas se encuentran deterioradas.

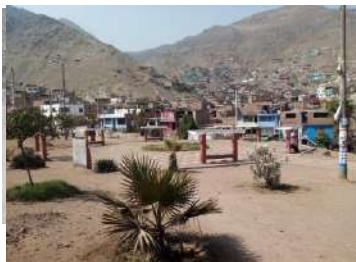
Los mobiliarios no responden a las necesidades de la población.

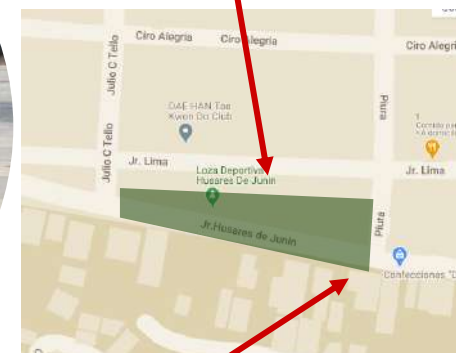
Las escaleras se encuentran sin pavimentación y en deterioro
