**ESPACIOS  
ACCESIBLES**

# Estudio de Parques en Comas

28 de Abril, 2021

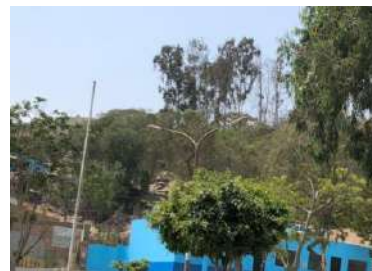
Iluminación dentro  
del parque.

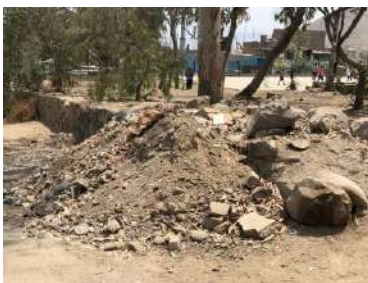
Acumulación de desechos y desmante.

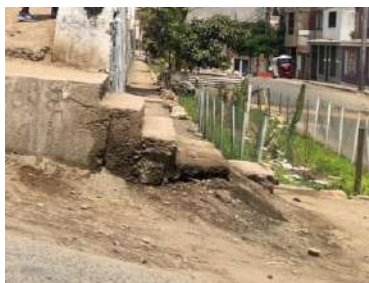
Escalera de ingreso en mal estado.

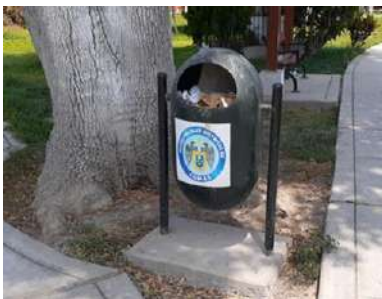
Presencia de tachos de basura.

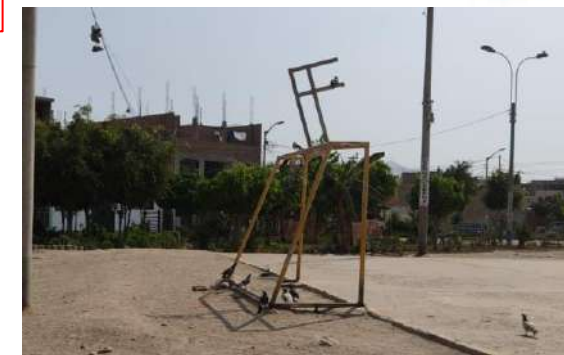
Cuenta con un arco y se encuentra en mal estado.

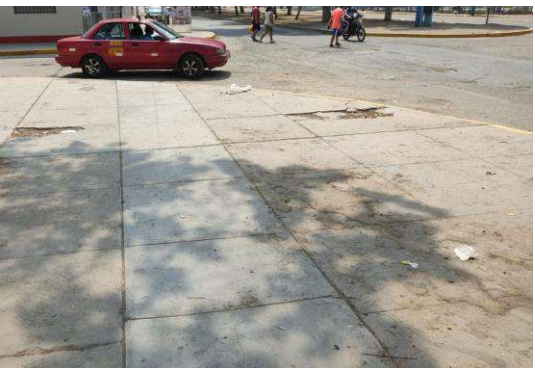
Las veredas tienen rajaduras y huecos en ciertas partes.

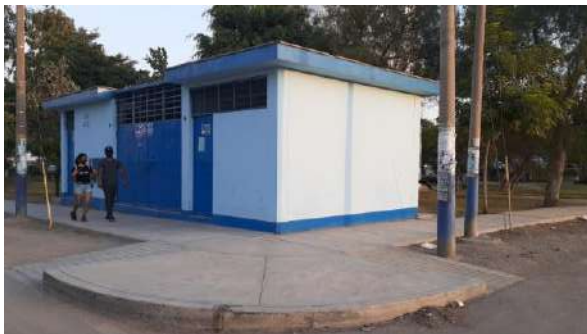
Cuenta con rampas en las 4 esquinas del parque.

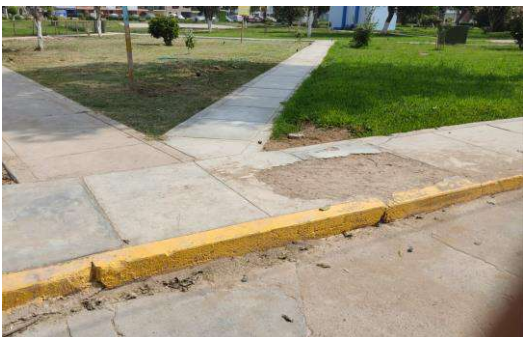
Tiene veredas gastadas y con rajaduras.

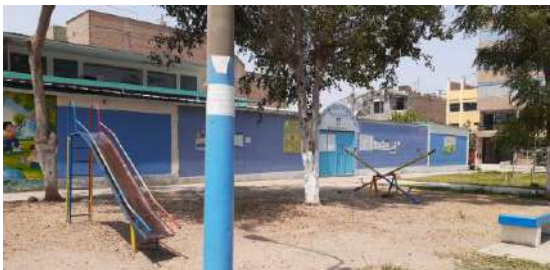
Falta de mantenimiento en áreas verdes en el área de juegos.

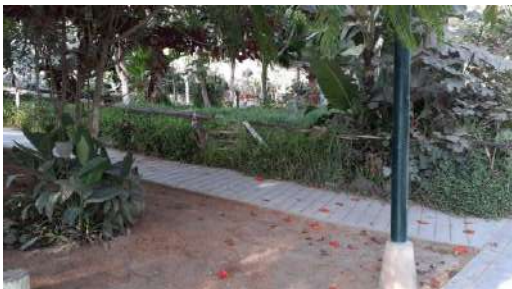
Cuenta con rampas interiores para el acceso de personas con discapacidad

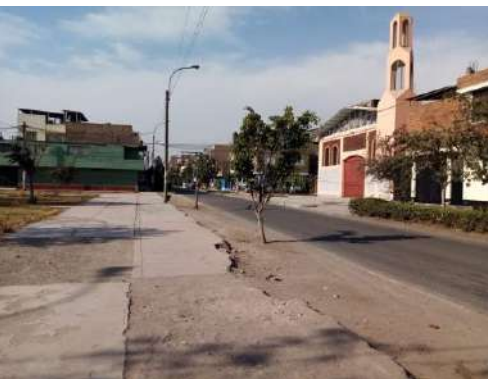
Sus veredas están en descuido total, por lo que presentan muchas rajaduras.

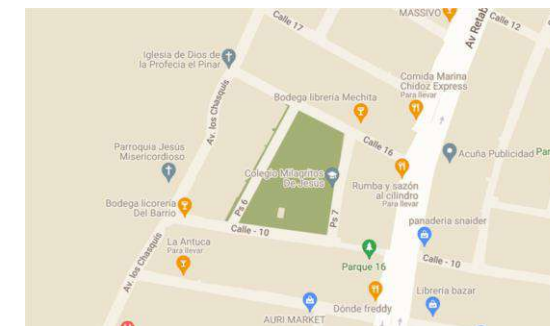
Ubicado cerca de la avenida retablo, comercio en el exterior.

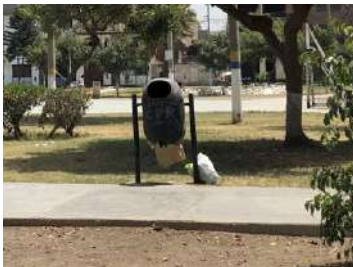
Basureros en mal estado.

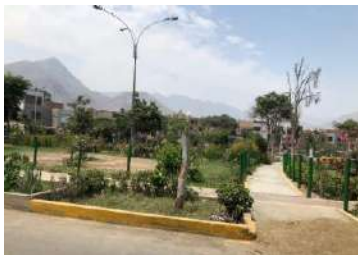
Cuenta con rampas de acceso.
