**ESPACIOS  
ACCESIBLES**

# Estudio de Parques en Comas

28 de Abril, 2021

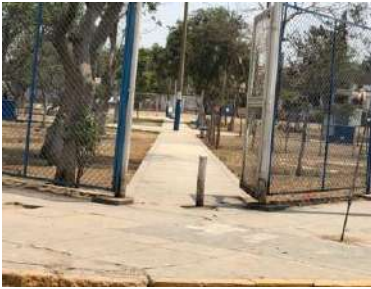
Pilote de Metal en medio de la puerta.

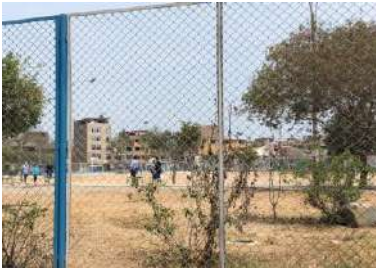
Áreas verdes descuidadas

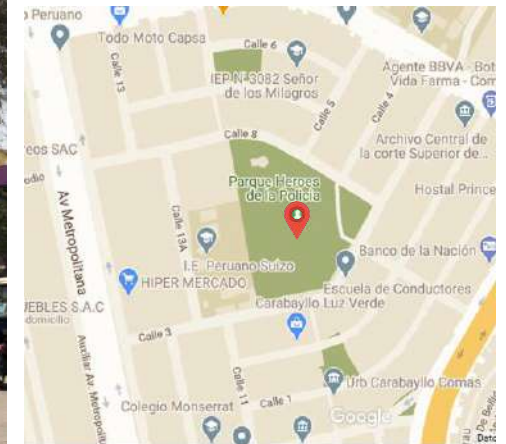
Cerca del Colegio Peruano Suizo, Banco de la Nación y de una avenidas principales. Comercio informal (Mercado):

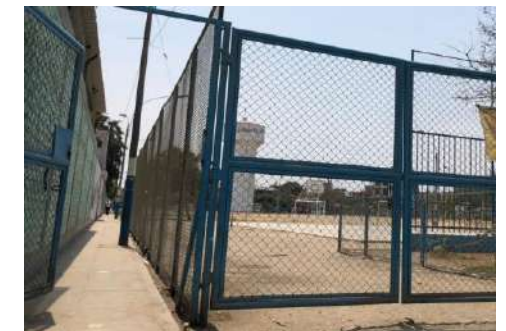
Delincuencia por las noches.

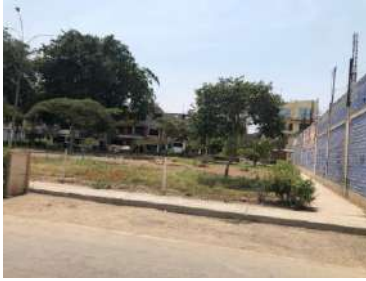
No cuenta con mobiliario de descanso ni basureros.

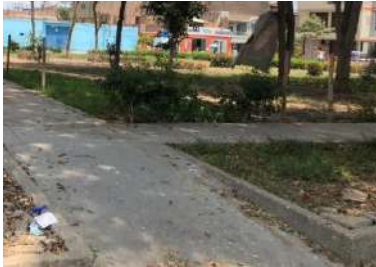
Existen rampas para PCD

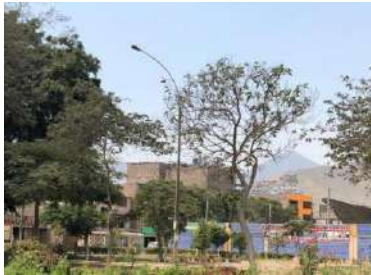
Tienes postes de iluminación dentro del parque.

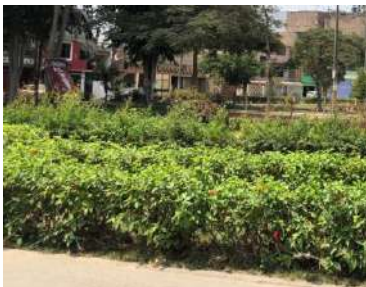
Áreas verdes con buen mantenimiento.

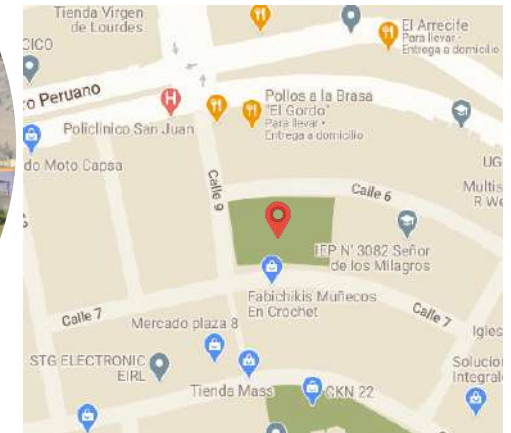
Se encuentra al costado del colegio “Señor de los Milagros y cerca a la Av. Maestro.

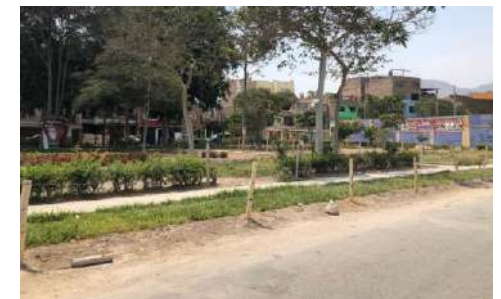
Improvización de cerco para protección de plantas.

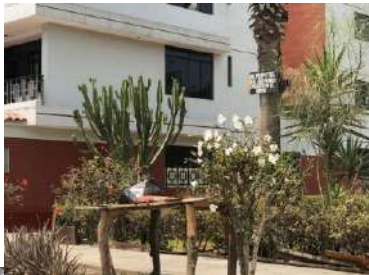
Mobiliario y alrededores utilizado para dejar desperdicios.

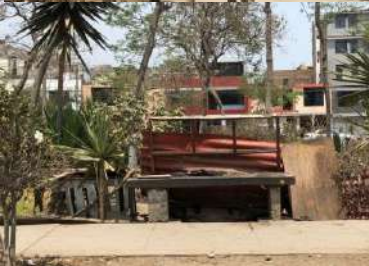
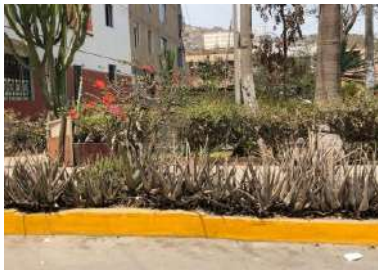
Áreas verdes descuidadas

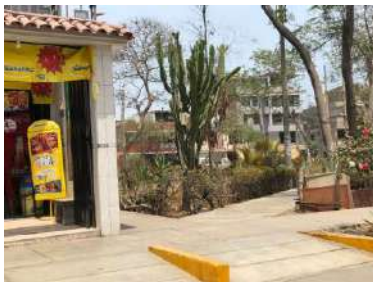
Si cuenta con rampas de acceso.

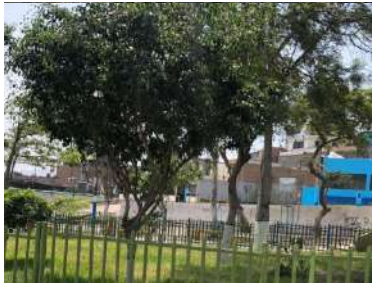
Áreas verdes  
en buen  
estado.

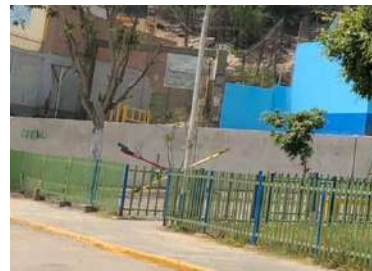
Cuenta con  
juegos  
infantiles  
en su  
interior

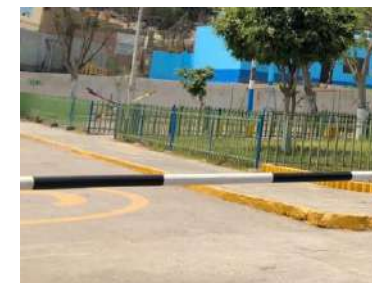
Tiene pequeñas  
rejas de  
protección

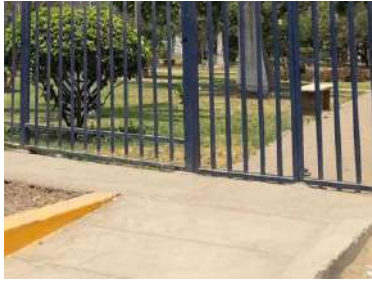
Cuenta con rampas para PCD

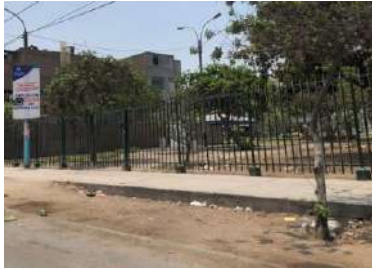
Áreas verdes descuidadas (por zonas)

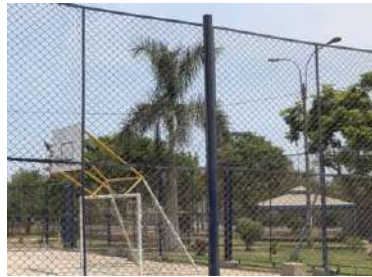
Iluminación dentro del parque.

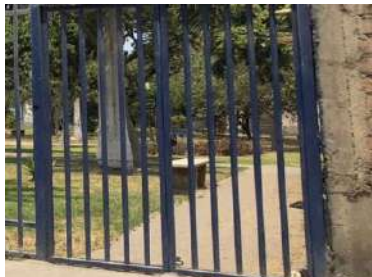
Mobiliario de descanso sin sombra.

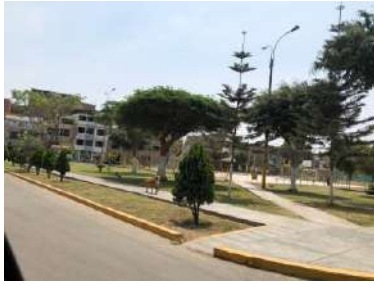
Cuenta con rampas para PCD

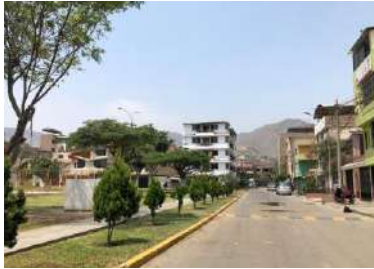
Áreas verdes en buen estado.

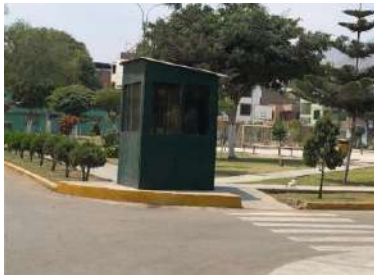
Cuenta con una caseta de seguridad habilitada.

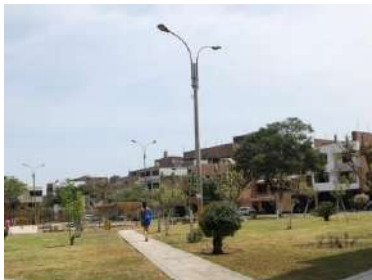
Iluminación dentro del parque.

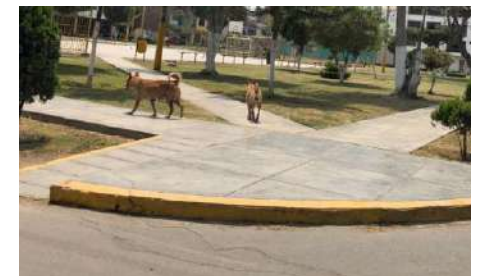
Rampas y veredas en buen estado.

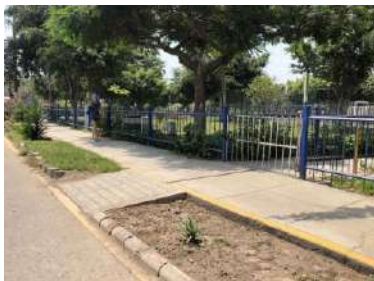
Cuenta con rampas para PCD

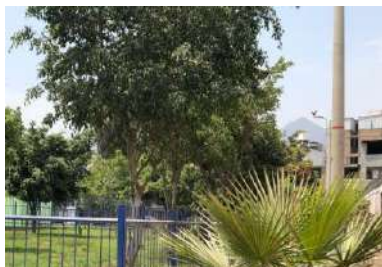
Áreas verdes en buen estado.

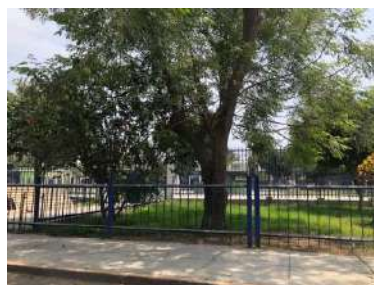
Tiene pequeñas rejas de protección

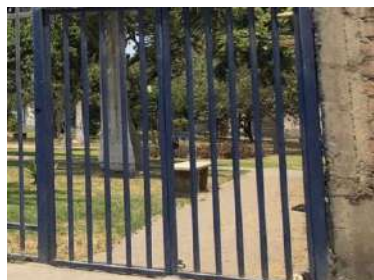
Mobiliario de descanso sin sombra.

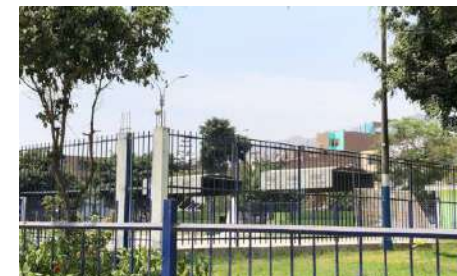
Tiene una losa deportiva con graderías de descanso con sombra.

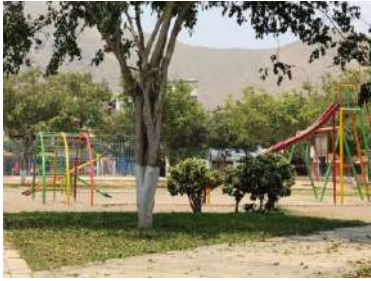
Tiene una zona de juegos infantiles.

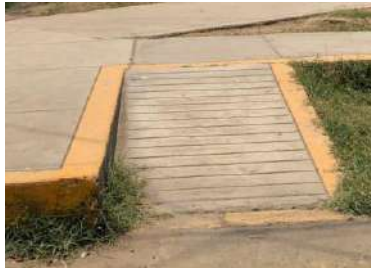
Cuenta con rampas en distintos lugares.

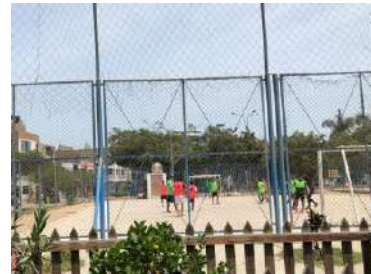
Losa deportiva en buen estado y protegida por rejas..

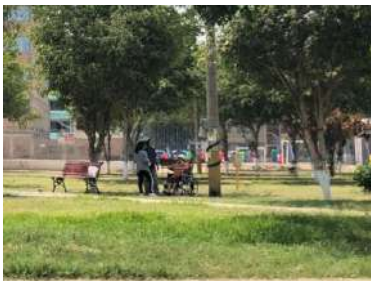
Cuenta con mobiliario de descanso y iluminación al interior del parque.

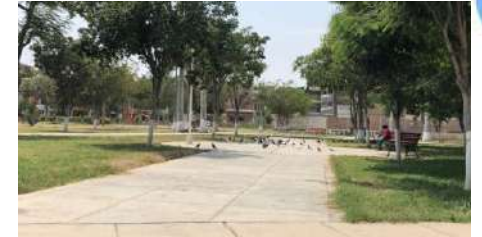
Veredas y senderos en buen estado.

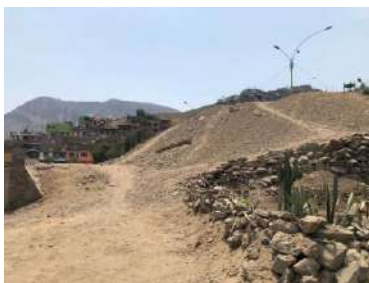
Difícil acceso, sin pavimentar.

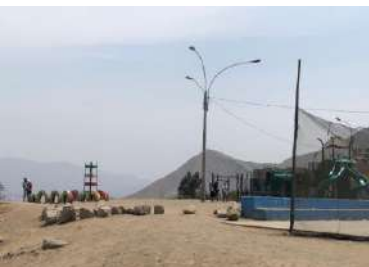
Ausencia de áreas verdes.

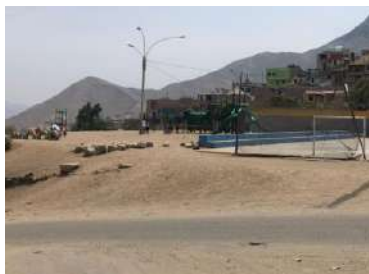
Parque al borde de la vía, no cuenta con veredas.

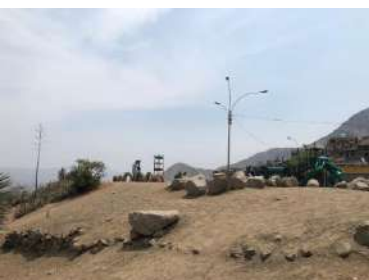
Alrededores con rocas.

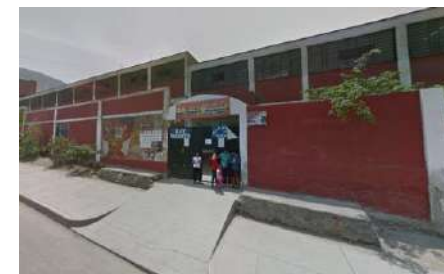
Al costado del colegio Canadá e Iglesia Santiago Apostol.

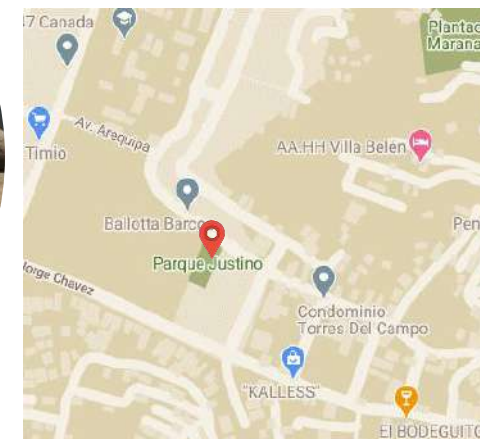
Contaminación sonora

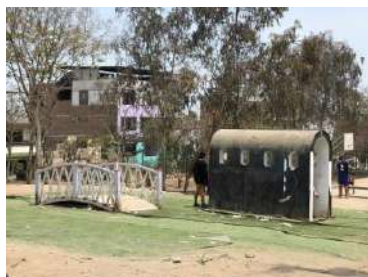
Improvisación de juegos infantiles

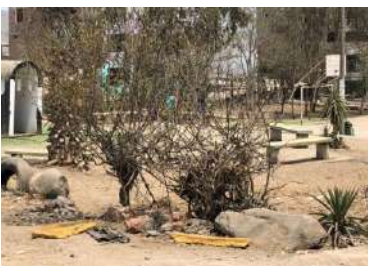
Áreas verdes descuidadas

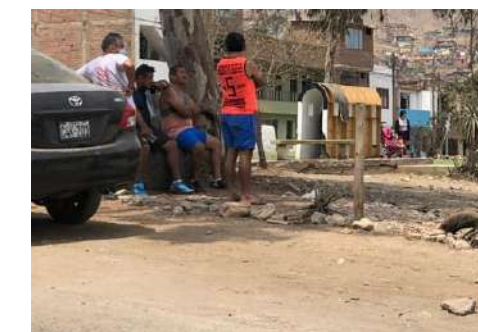
Utilizados por personas de mal vivir.

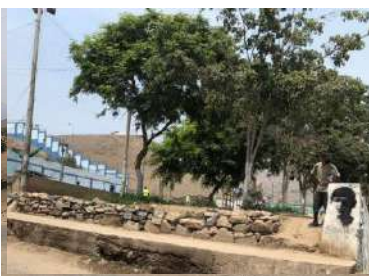
Pocas áreas verdes.

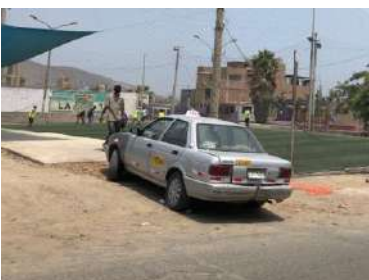
Alrededores con rocas.

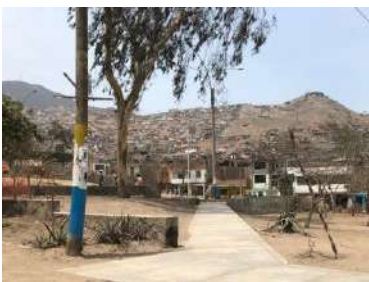
Cuenta con una rampa para acceder.

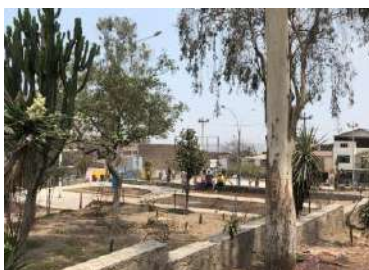
Áreas verdes en mal estado.

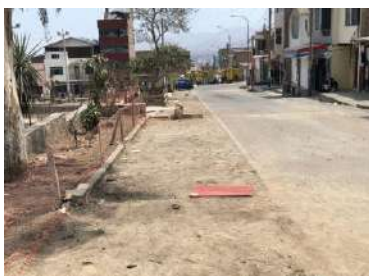
Parque al borde de la vía, no cuenta con veredas.

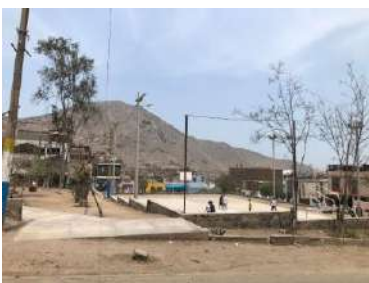
Ausencia de mobiliario de descanso y tachos de basura.

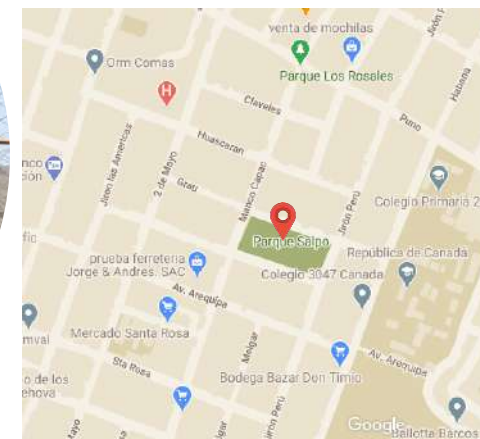
Alrededores dejan desperdicios.

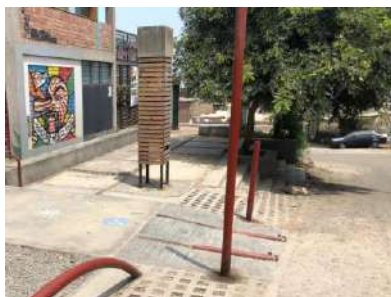
Tiene una rampa al ingreso, pero se encuentra pegado a la pista de acceso.

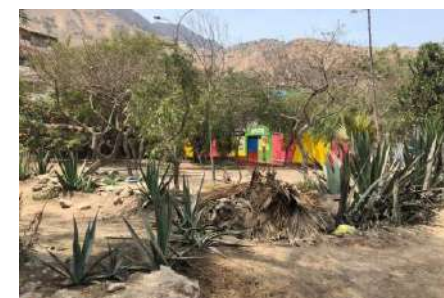
Áreas verdes en completo descuido

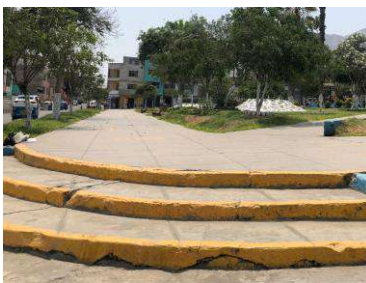
Ausencia de rampas. Solo cuenta con escaleras.

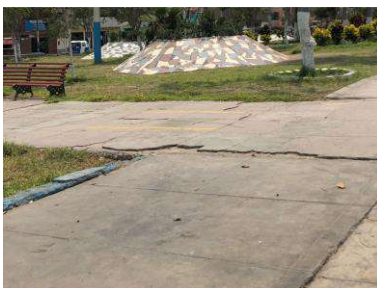
Veredas dañadas.

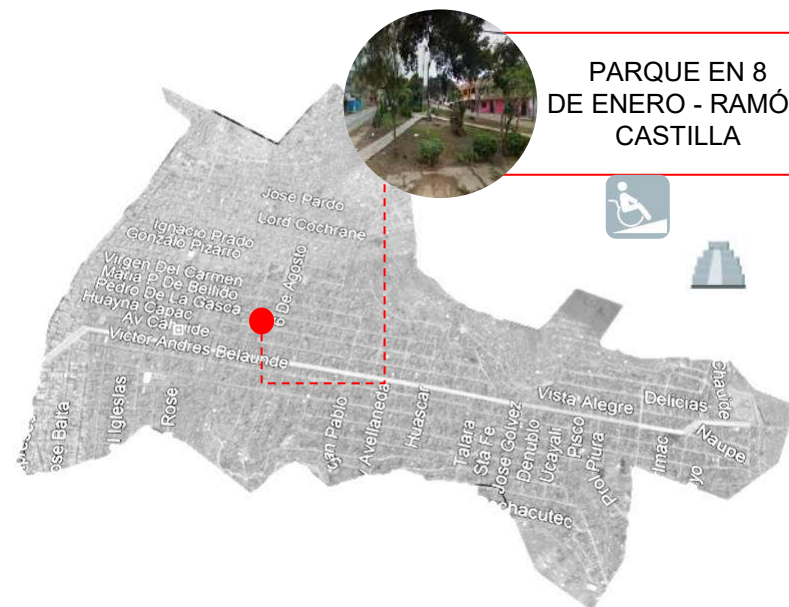
PARQUE EN 8 DE ENERO - RAMÓN CASTILLA

- Nº DE PARQUES : 1**
- No hay mobiliario.
  - Acumulacion de desechos
  - Falta de rampas
  - Veredas en mal estado
  - En algunos sectores del parque solo se encuentra tierra.

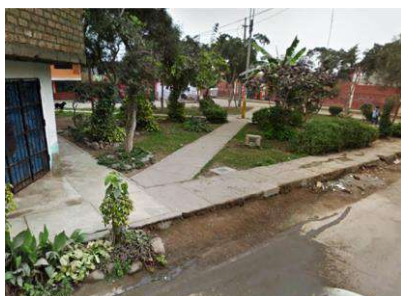
No cuenta con rampas.

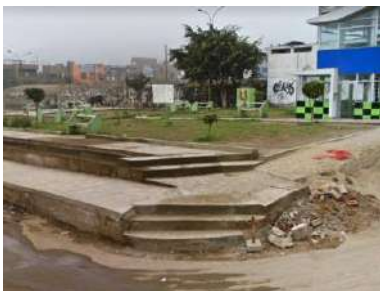
No cuenta con rampa en unas esquinas.

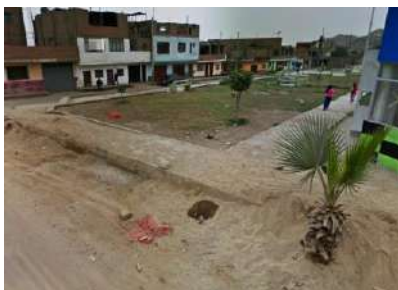
Ausencia de áreas verdes.

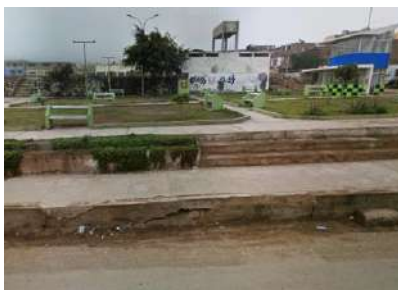
La infraestructura del parque se encuentra en mal estado.

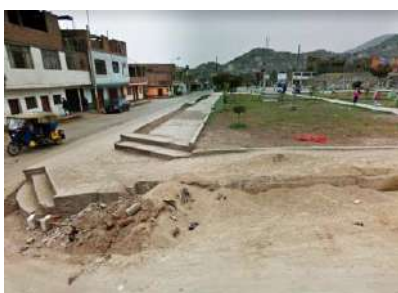
En ciertas zonas no se cuenta con veredas.

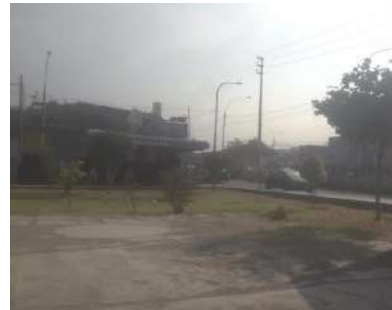
Cuenta con áreas verdes, pero hay solo tierra en ciertos espacios.

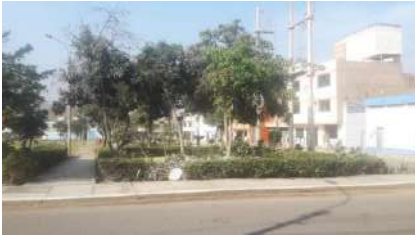
No cuenta con mobiliario.

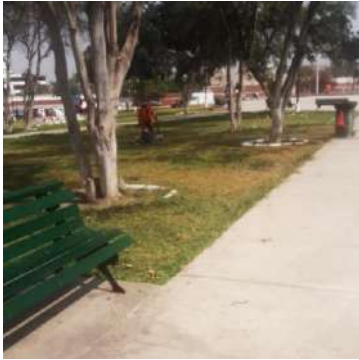
Cuenta con mobiliario y veredas.

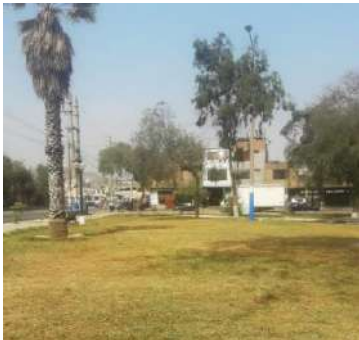
Cuenta con áreas verdes.

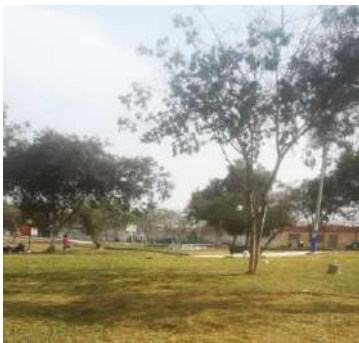
El mobiliario cuenta con sombra.

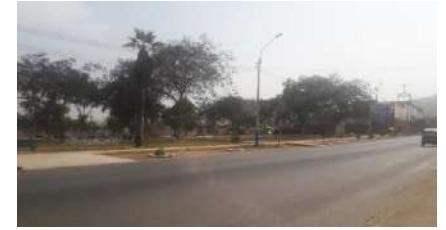
Ubicado cerca a colegios y parroquias.

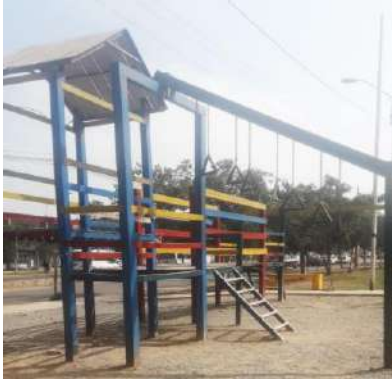
Cuenta con infraestructura para niños.

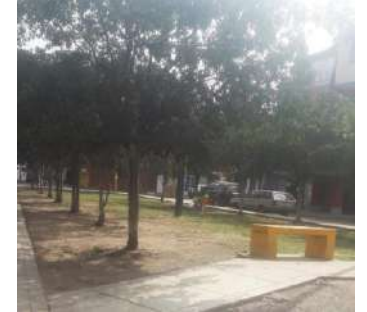
Cuenta con mobiliario.

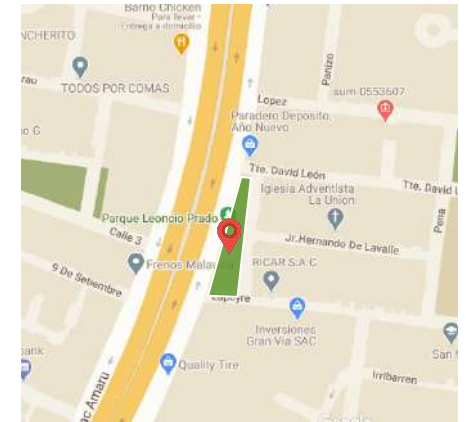
Veredas en buen estado.

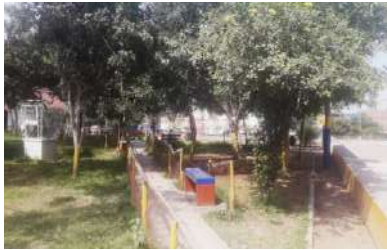
Cuenta con mobiliario en regular estado.

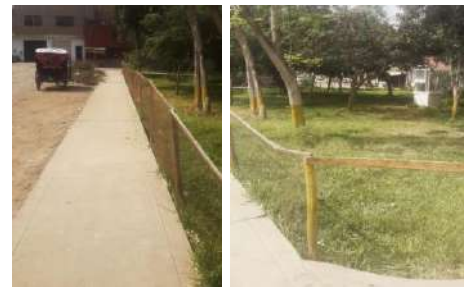
Cuenta con veredas.

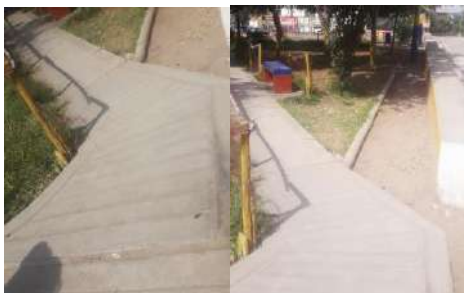
Cuenta con rampas.

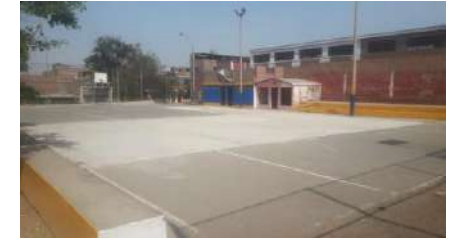
Al lado del parque se encuentra una losa deportiva y un colegio.

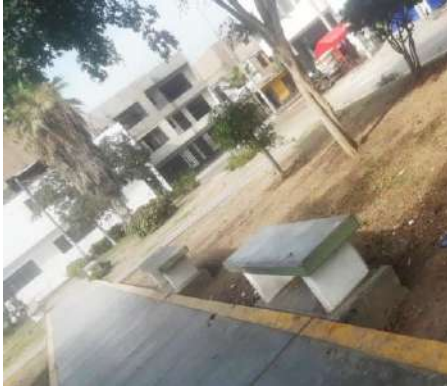
Cuenta con mobiliario en regular estado.

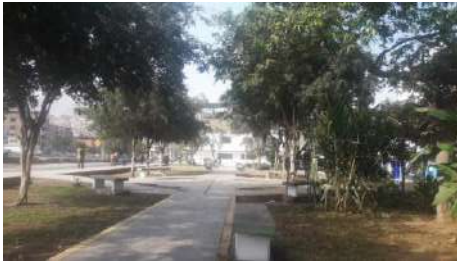
Áreas verdes descuidadas.

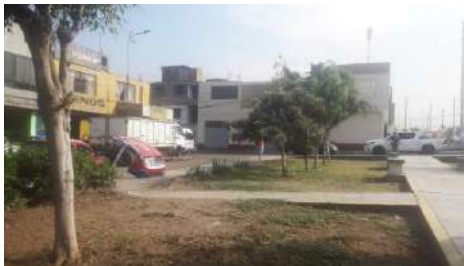
Cuenta con veredas y rampas.

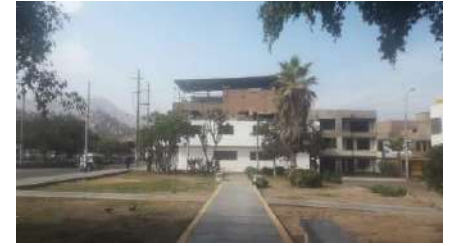
Cuenta con postes de luz.

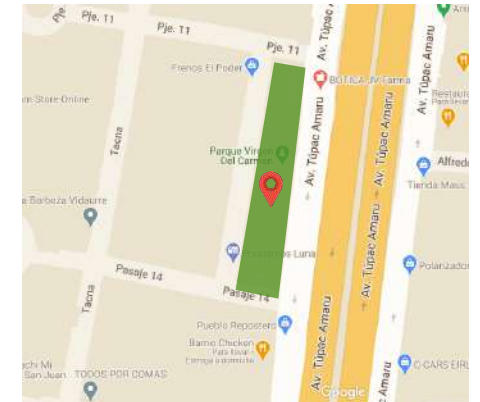
Ubicada frente a una Av. principal.

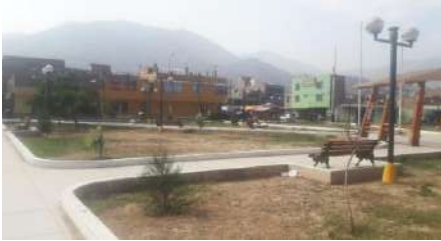
Cuenta con mobiliario en buen estado.

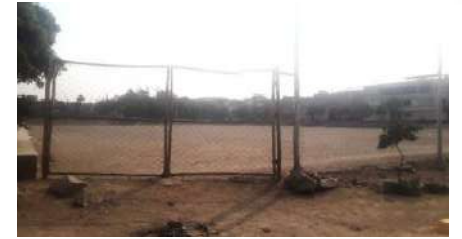
Al costado del parque, un campo deportivo.

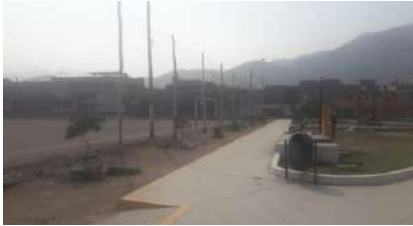
Cuenta con rampas y veredas.

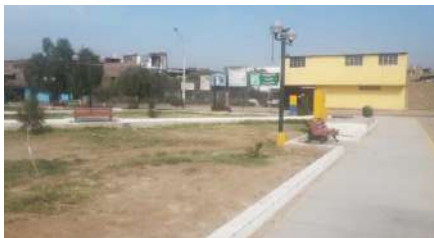
Cuenta con postes de luz.

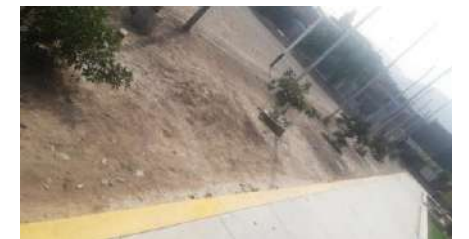
No cuenta con mobiliario.

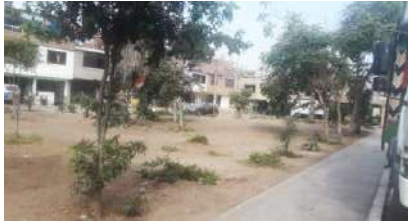
Cuenta con áreas verdes descuidadas.

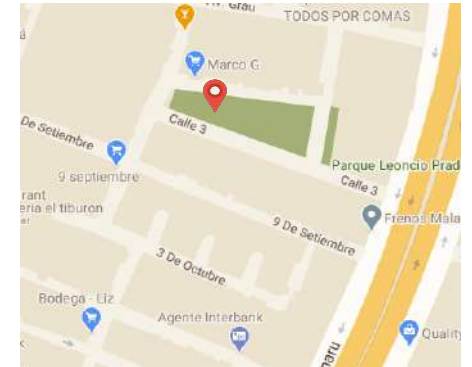
Cuenta con veredas.

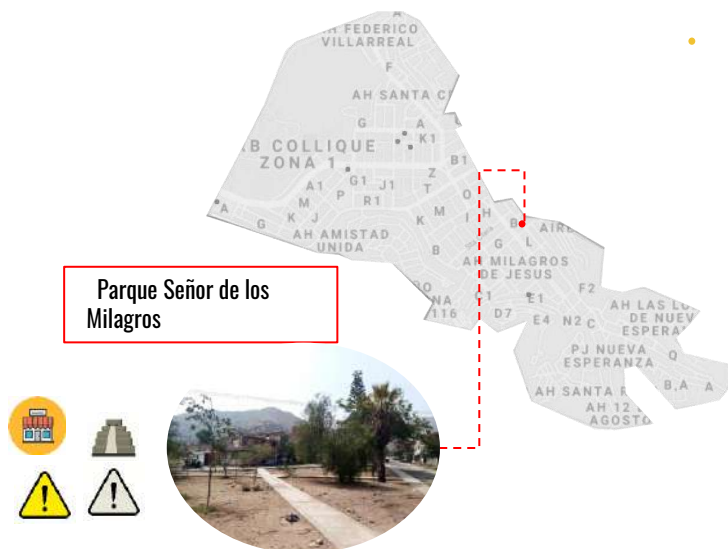
- N° DE PARQUES : 1
- Mobiliario en mal estado
  - Acumulacion de desechos
  - Presenta informalidad
  - Peligrosidad

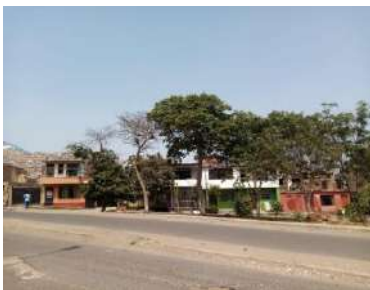
-No presenta con ningún poste de Luz  
-Es una zona turística de reencuentro para ir a la alameda Orozco.

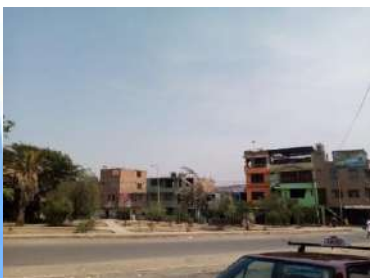
No presenta mobiliario para el público

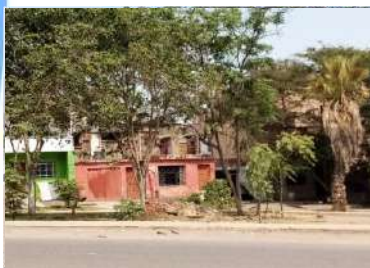
Presenta desechos y acumulaciones de tierra

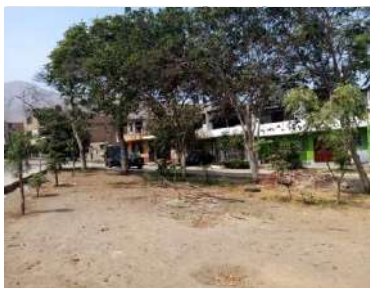
Sin mantenimiento areas verdes y pavimentos del parque

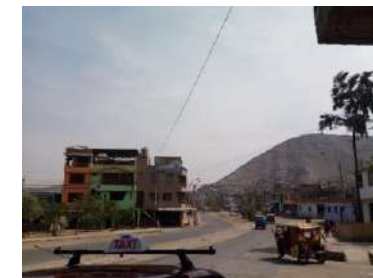
Presenta avenidas peligrosas por no tener señalización vehicular y semáforos.

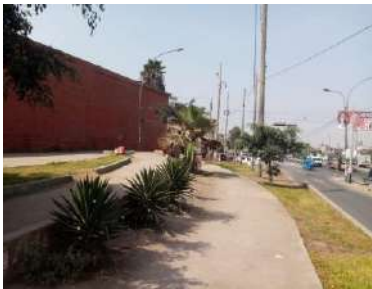
Presenta 2 postes de luz, en el cual se encuentran malogrados

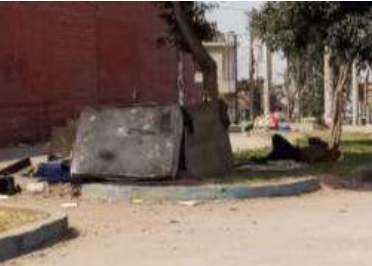
Invasión de personas indigentes, en el cual dañaron la pared del colegio utilizando sus fogatas

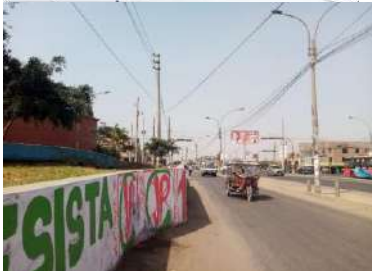
No presenta arandanas en las rampas.

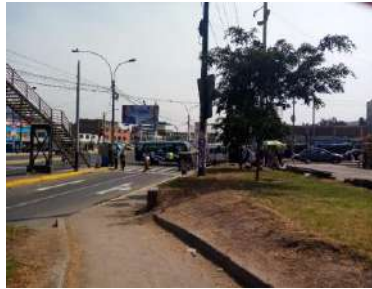
Sin mantenimiento áreas verdes y pavimentos del parque

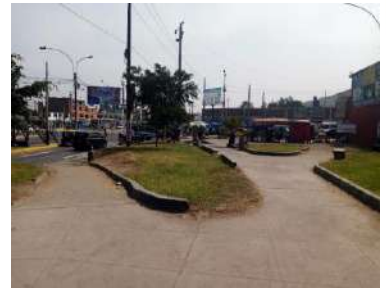
Presenta un comercio informal :Con vendedores ambulatorios.

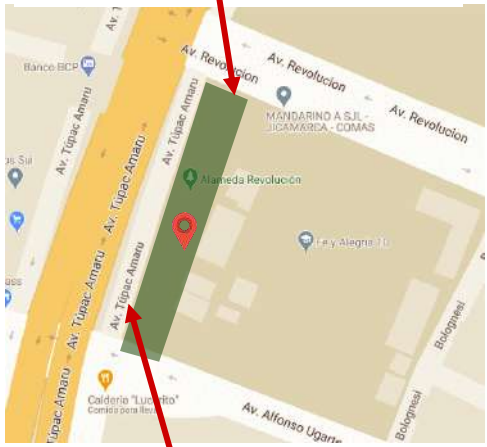
No presenta una protección sonora de ruidos

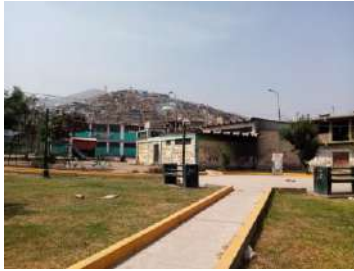
La infraestructura de el parque se encuentra in seguridad

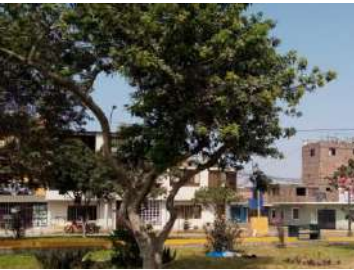
Se encuentran desechos en algunas partes

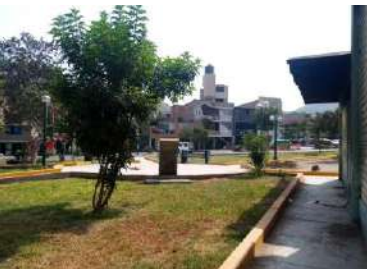
Presenta una pavimentación de área verde cuidada.

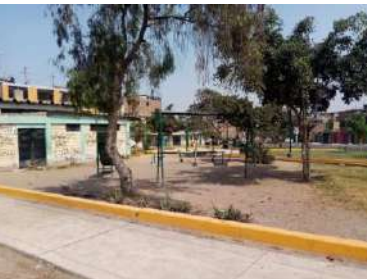
Presenta una área recreativa de niños con protección de árboles (Solar)

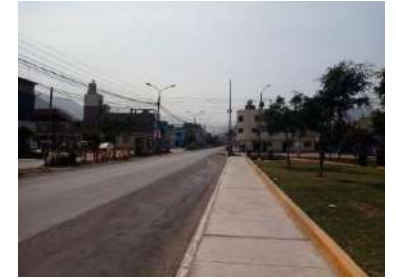
Presenta un comercio informal y está presente en la avenida principal de revolución

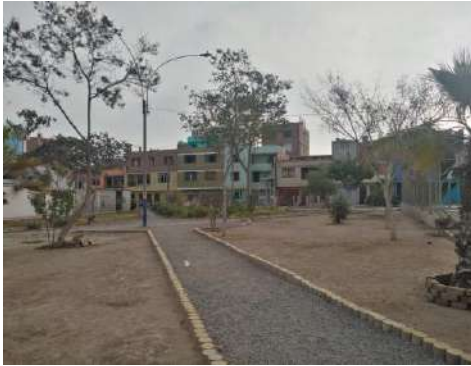
No cuenta con semáforos, señalización ni mobiliario.

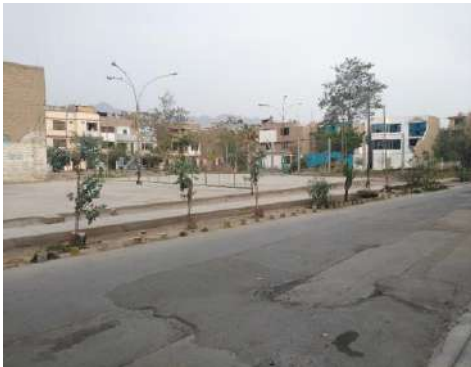
Tiene buena iluminación y la zona es segura.

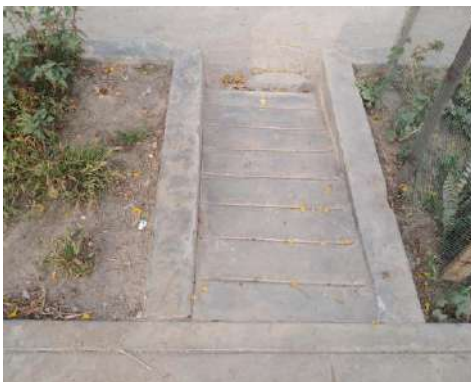
Los Caminos de cemento solo están en el borde y solo tiene una rampa.

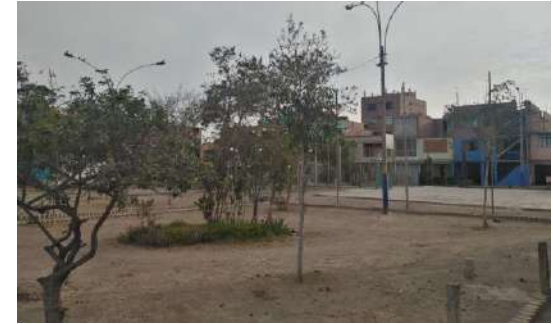
Los árboles se encuentran en buen estado y hace falta agregar grass.

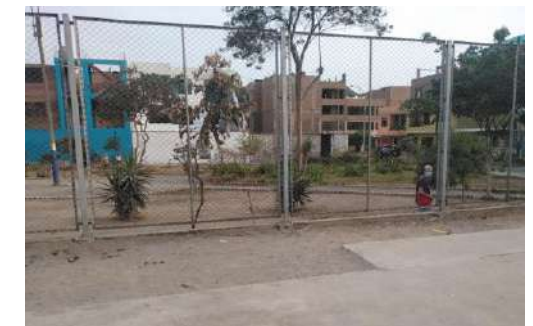
Su losa deportiva tienen enrejado paralelo a los arcos.

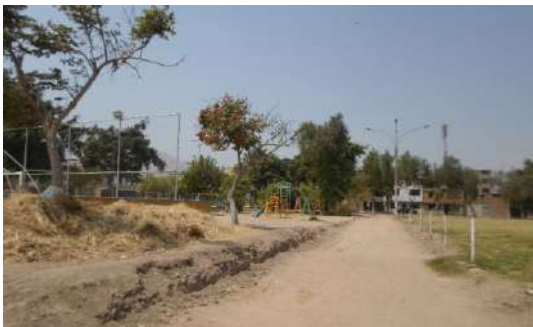
No presenta una pavimentación, generando que no sea accesible para todos

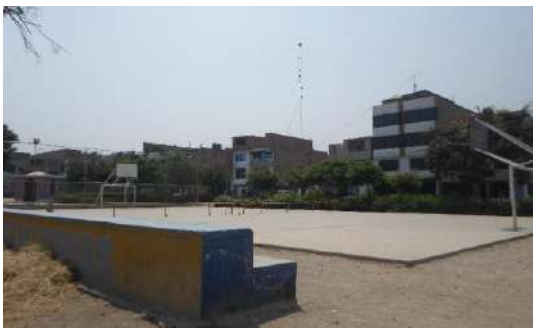
Se observa alumbrado público, pero falta mantenimiento y remodelación al mobiliario.

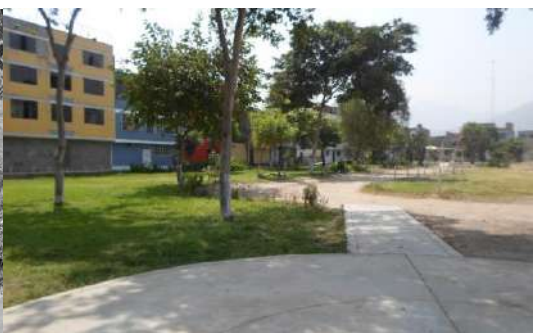
Algunas zonas del área verde del parque se encuentran cuidadas.

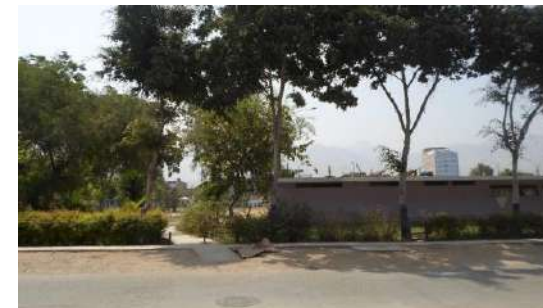
Si bien presenta una rampa aún carece de elementos como podotáctiles y barras de apoyo si la pendiente es muy alta.

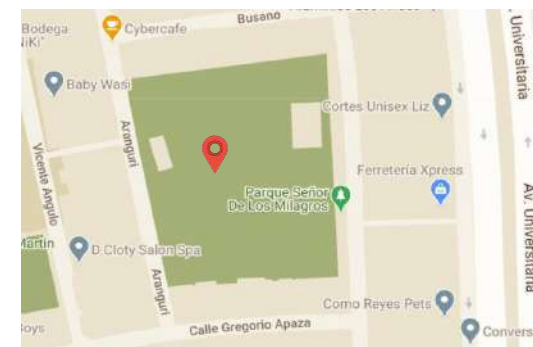
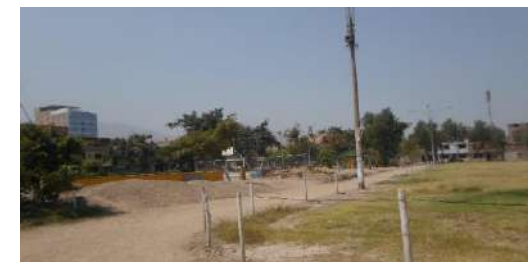
Al no contar con veredas en ciertas zonas, genera que el ambiente no sea agradable para transitar.

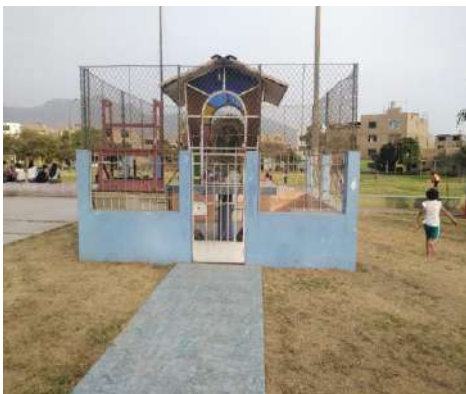
Tiene una urna con punto eléctrico dentro del parque.

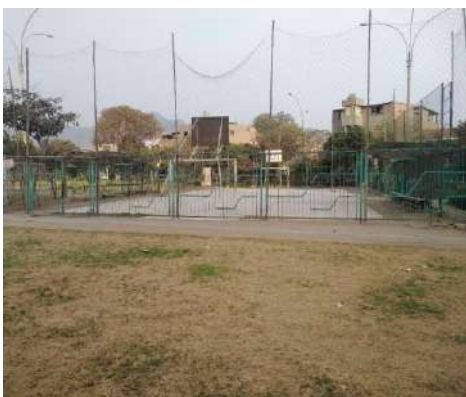
Tiene buena iluminación además es una zona de alto tránsito peatonal.

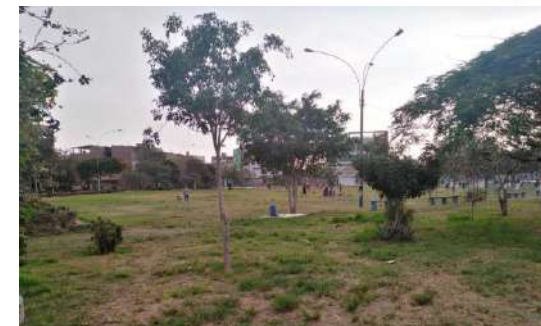
Sus áreas verdes se conservan en buen estado y sus losas está bien cuidadas.

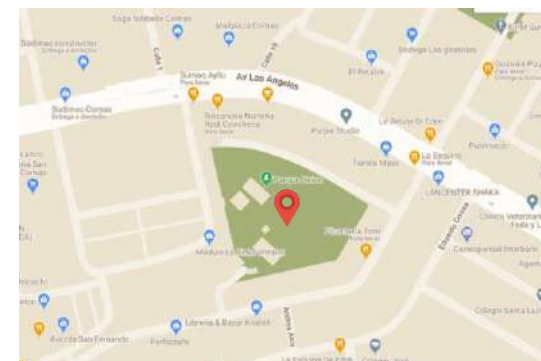
Ubicado en una zona transitada y cerca a comercios como tiendas por departamento.

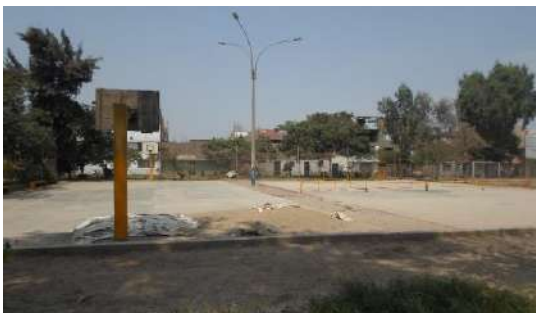
Las canchas usadas en este parque no presentan mantenimiento.

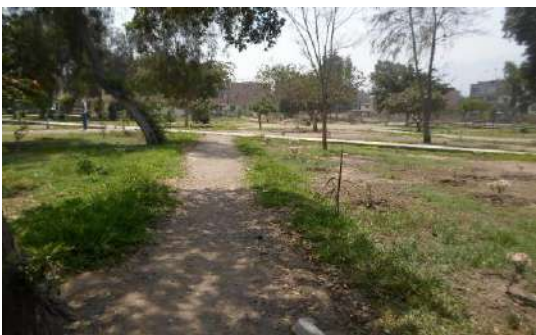
Falta pavimentación en algunas vías por donde se accede al parque.

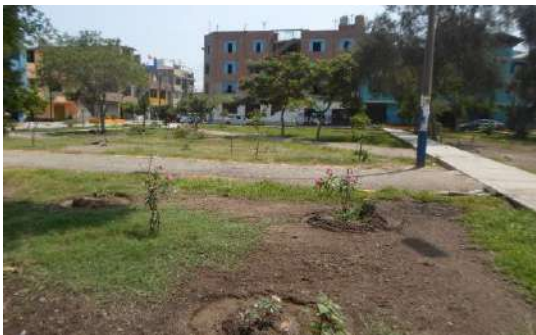
Si bien presenta arborización, algunas zonas del parque denota la falta de mantenimiento.

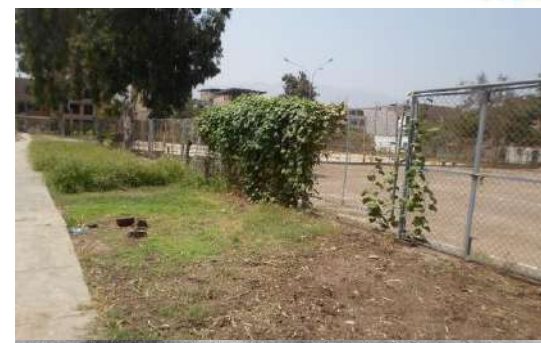
Presenta seguridad con rejas en el parque en algunos espacios de la cancha de fútbol.

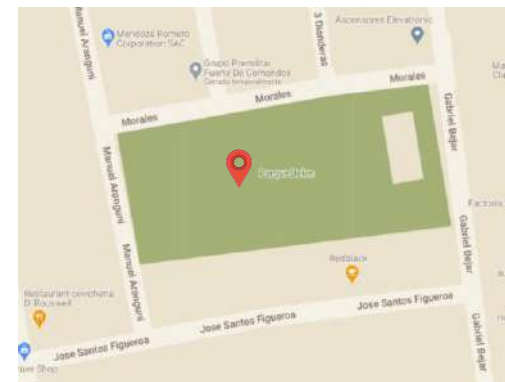
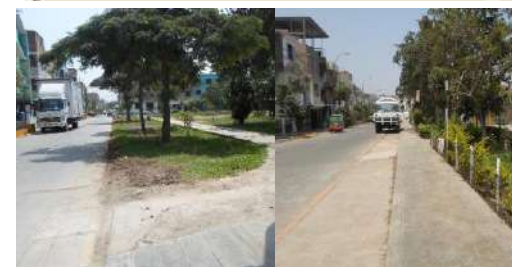
La rampa que permite acceder al parque falta remodelación.

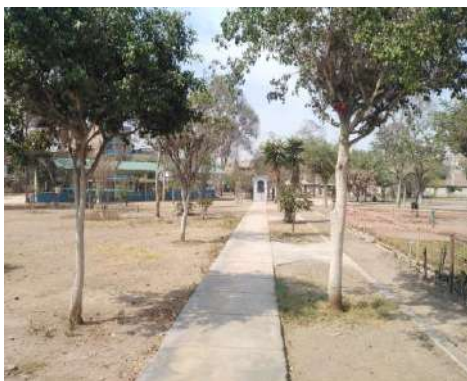
La zona tiene alto tránsito vehicular y peatonal.

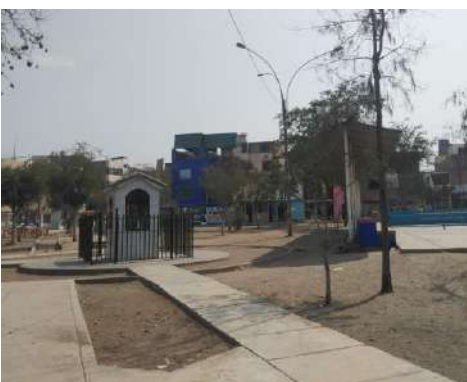
La iluminación es la adecuada.

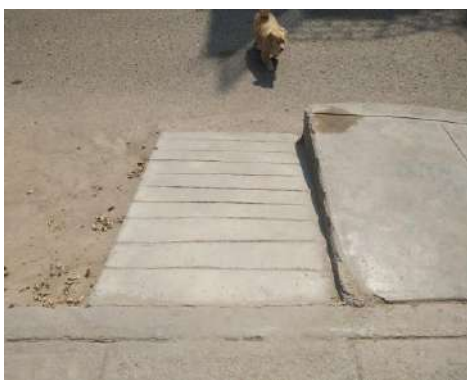
Solo cuenta con dos rampas externas y necesita rampas internas ya que tiene desniveles dentro de la zona.

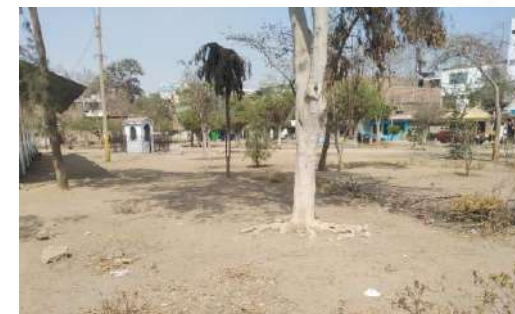
Los árboles se mantienen en buen estado y necesita grass natural.

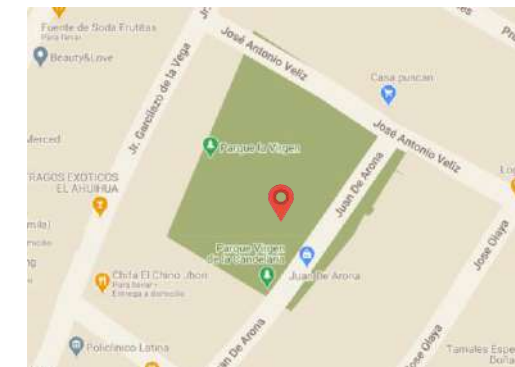
Está ubicado a una cuadra de la av. universitaria.

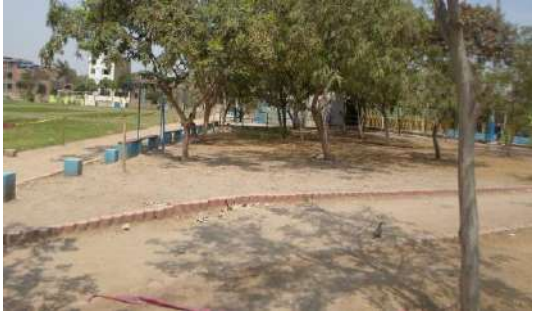
Pavimentación en su 50% lo que genera que las personas no puedan disfrutar plenamente del parque.

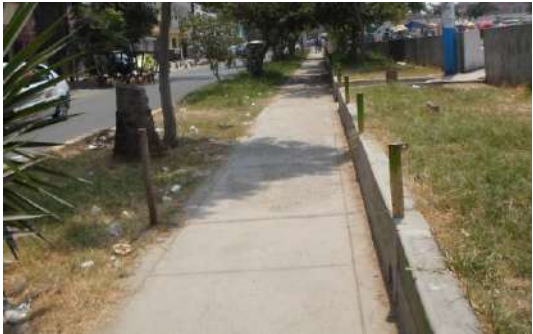
Falta de mantenimiento y limpieza en las zonas de áreas verdes.

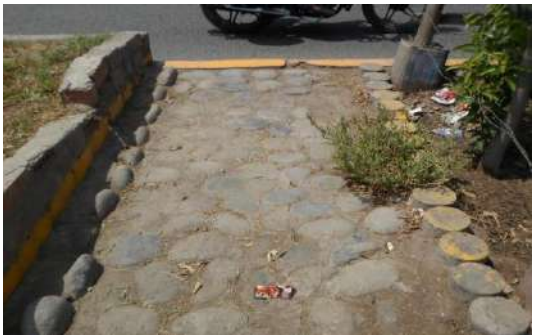
Funciona como elemento decorativo pero inaccesible para otras personas.

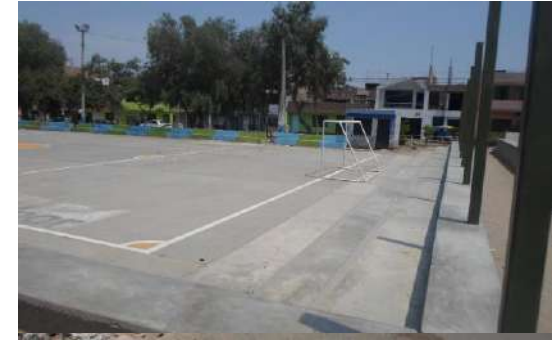
Si bien presenta una cancha de fútbol aún carece de elementos como barras de apoyo y falta de mantenimiento al mobiliario que hay en ella.

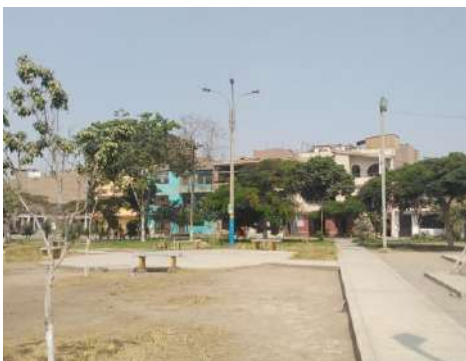
La zona está bien  
iluminada y es de  
alto tránsito  
peatonal por lo  
que es segura.

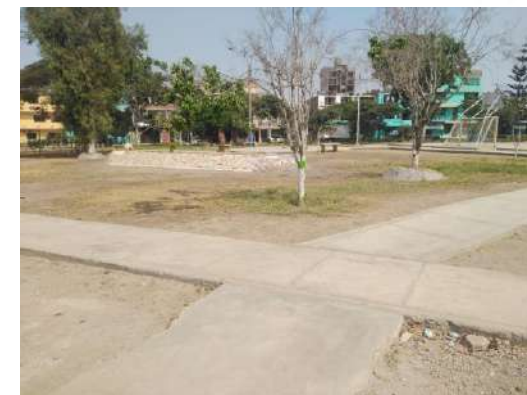
El área verde no tiene mantenimiento además hay  
muchos árboles tirados y secos.

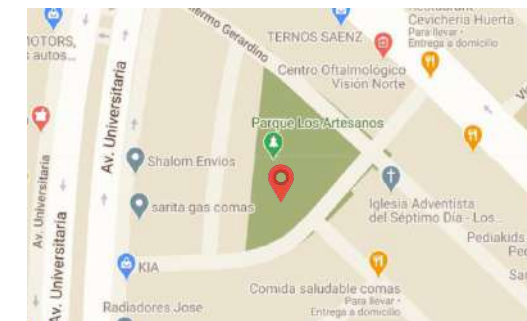
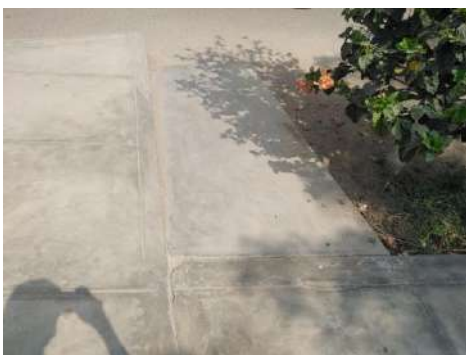
Cuenta con 8  
rampas (5 en  
buen estado) y las  
veredas en buen  
estado con áreas  
desgastadas.

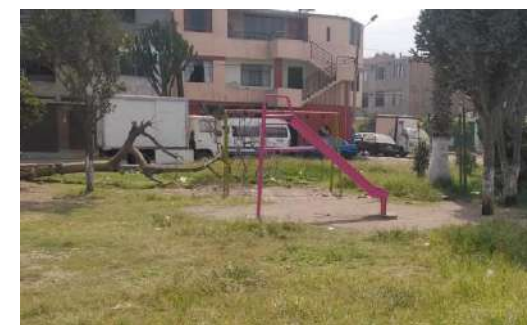
Los juegos están descuidados por lo que es peligroso  
usarlos.

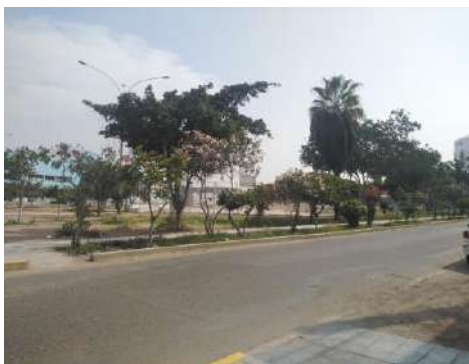
La zona tiene alto tránsito vehicular y peatonal pero no cuenta con semáforos.

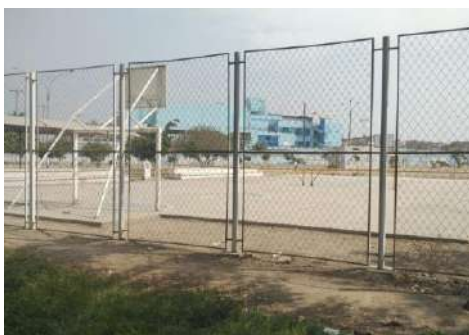
La losa deportiva está en buen estado y tiene enrejado hacia el lado de la pista.

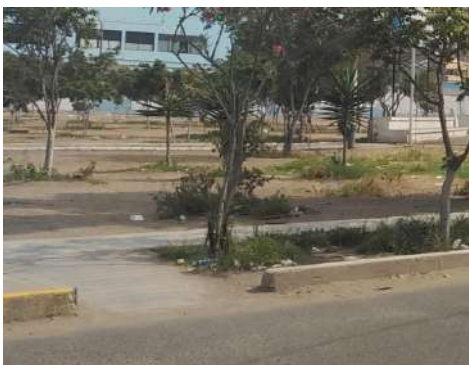
No tiene caminos internos pavimentados y solo tiene deficit de rampas.

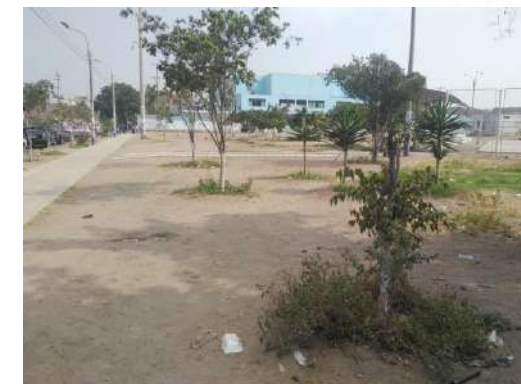
Las zonas verdes se encuentran en mal estado, pero los árboles se mantienen en buen estado.

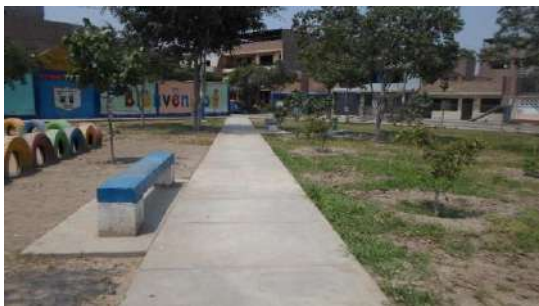
Falta mantenimiento de mobiliario, muchos de ellos en estado de remodelación.

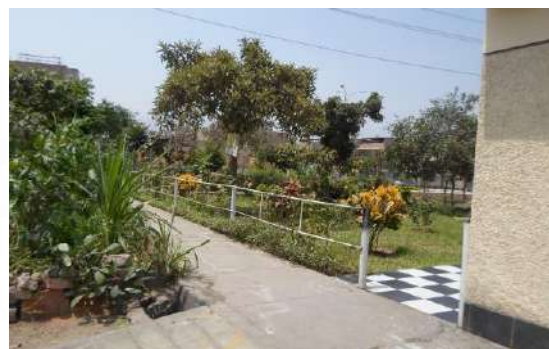
Presenta alumbrado público y área verde en mantenimiento

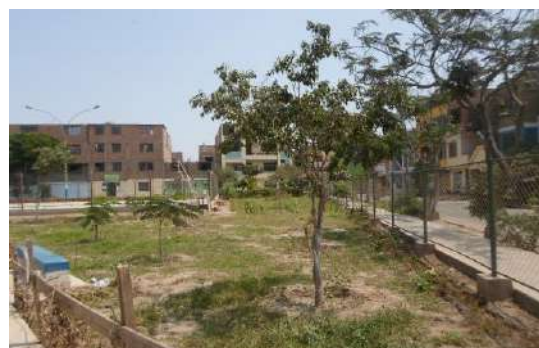
Presenta una protección alrededor con malla metálica que al ser un parque no debería requerir.

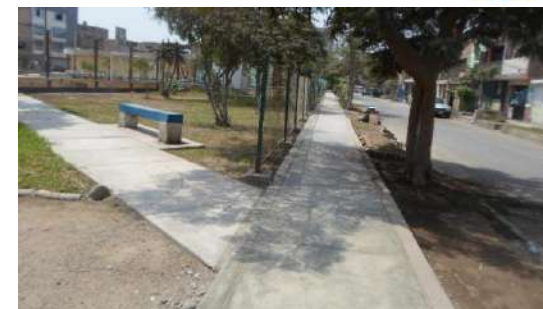
La accesibilidad es mediante un desnivel de altura pequeña. Presenta señalética en el interior para que las personas cuiden el parque.

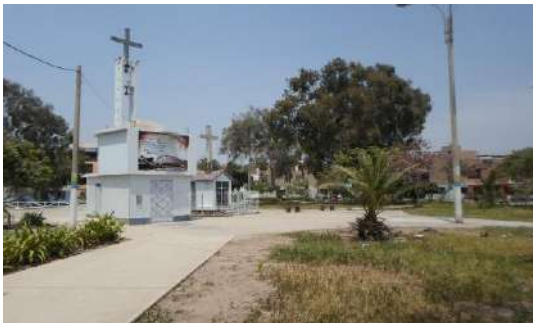
Presenta 3 postes de luz alrededor ,sin ningún señales de tránsito

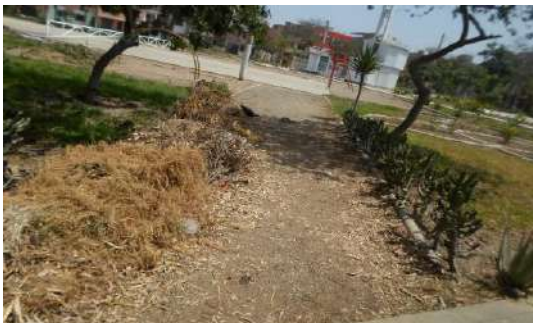
Cuenta con desechos o residuos del parque y presenta una escasa pavimentación
