**ESPACIOS  
ACCESIBLES**

# Estudio de Parques en Comas

28 de Abril, 2021

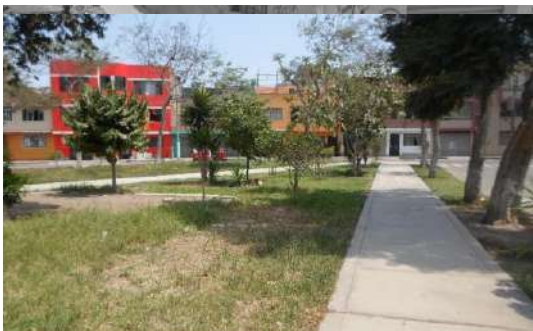
Las veredas realizadas en este parque cuentan con el 1.50m de ancho para el libre tránsito peatonal.

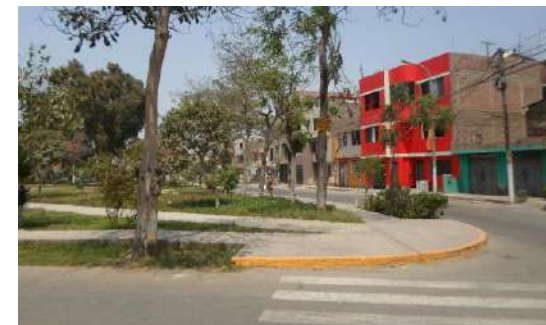
No cuenta con acceso para un discapacitado en algunos puntos del parque

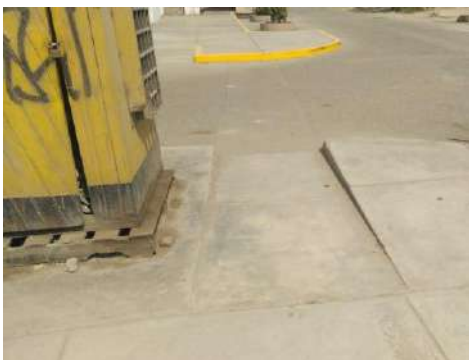
No cuenta con semáforo pero tiene rampas en estado óptimo.

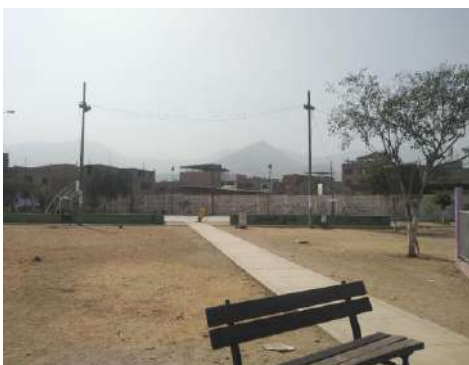
Cuenta con losa deportiva y mobiliario sus caminos internos están en buen estado.

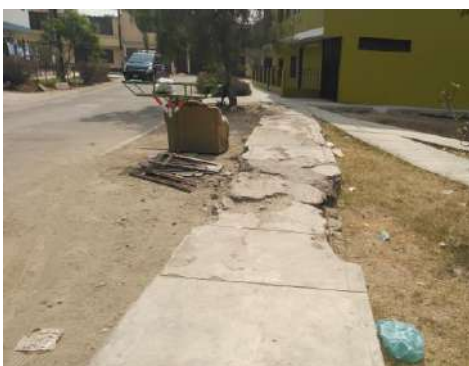
Las veredas externas se encuentran en mal estado además hay acumulación de basura alrededor del parque.

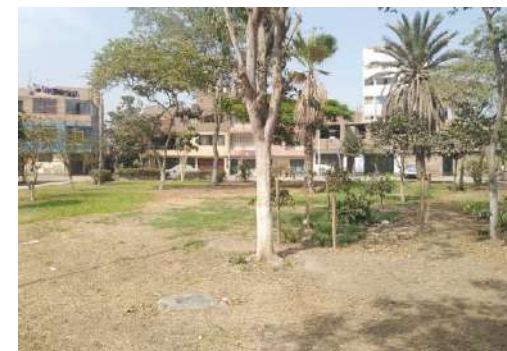
Su área verde necesita mantenimiento.

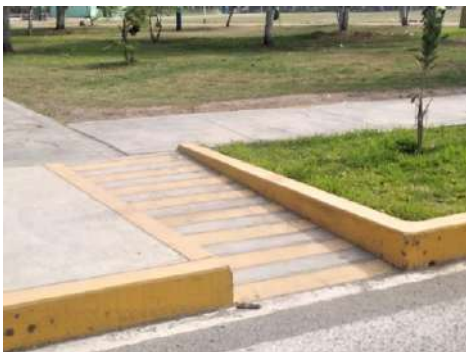
Las rampas se encuentran en buen estado además están distribuidas por todo el parque.

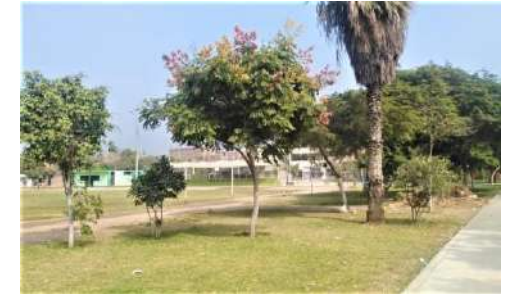
Sus áreas verdes están en buen estado, además cuenta con cancha deportiva con grass natural.

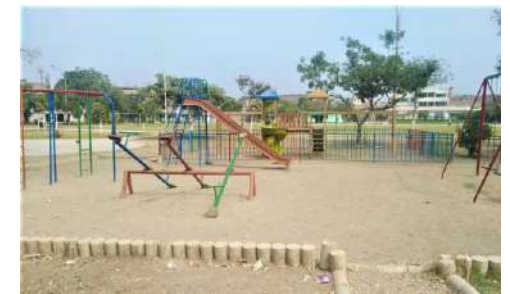
El parque cuenta con área recreativa para niños y su mobiliario se encuentra en buen estado.

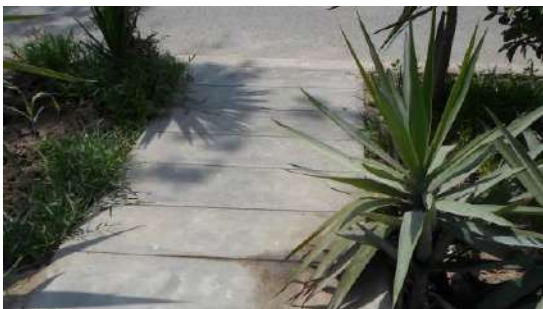
Las rampas creadas en este parque le faltan elementos podotáctiles y colocación adecuada de plantas.

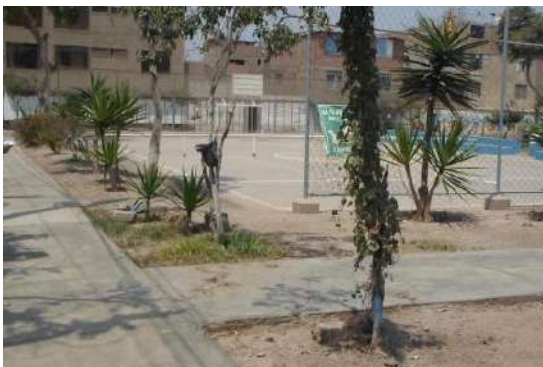
Falta más área verde en la zona y colocación adecuada de árboles o arbustos en el sendero peatonal.

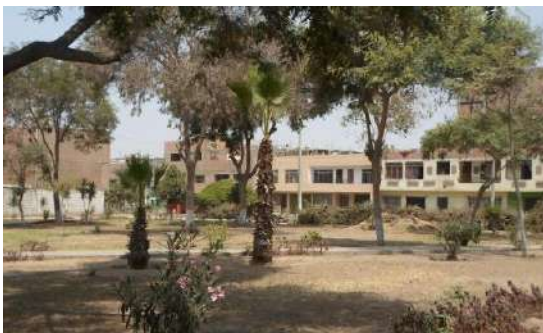
Presencia de espacios verdes pero falta de mobiliario como tachos de basura.

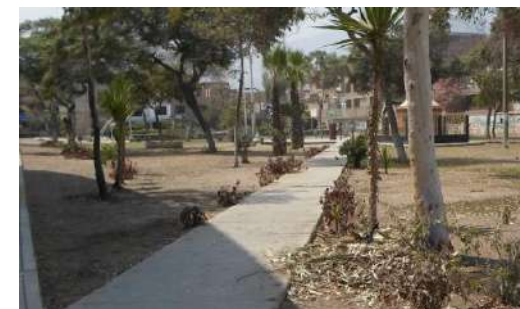
Sendero peatonal de 1.50m permitiendo el libre tránsito de la persona.

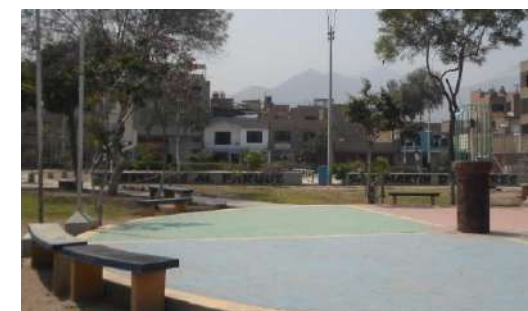
Cuenta con mobiliarios para la estadía, pero falta mantenimiento, además cerca a este parque encontramos diversidad de comercio.

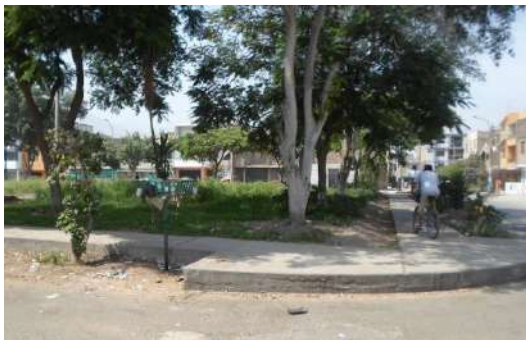
Si bien el parque se encuentra en buen estado, carece de accesibilidad en las esquinas donde se accede a ella por no contar con rampas.

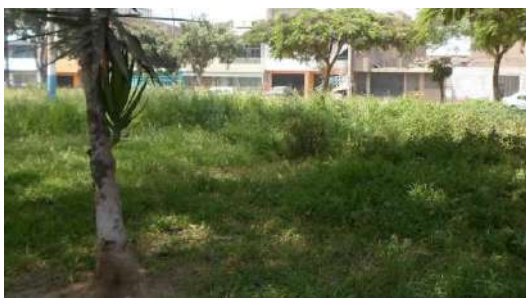
Presenta áreas verdes en buen estado.

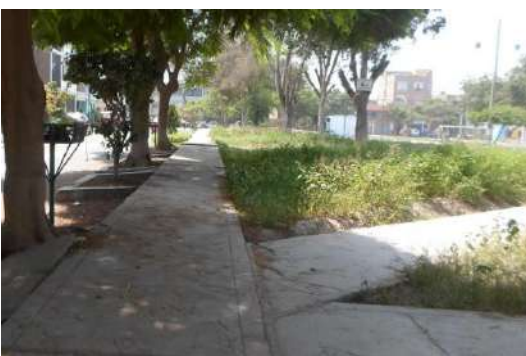
Genera senderos accesibles de 1.50 para el libre tránsito.

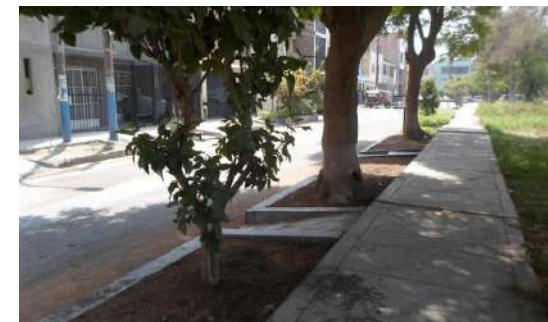
Intención clara de generar accesos para el parque además de los puntos de intersección en las esquinas.

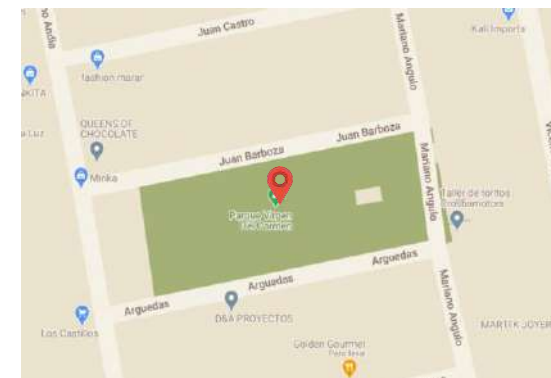
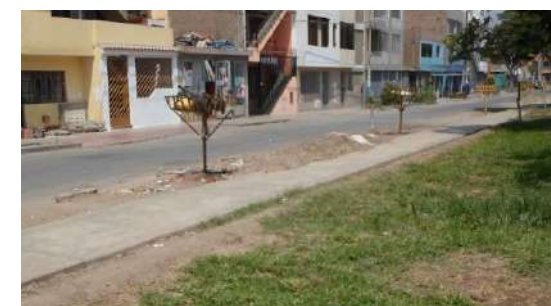
Algunas zonas del parque carecen de un cuidado, además se encuentra cerca de una Av, principal como la Av. Metropolitana.

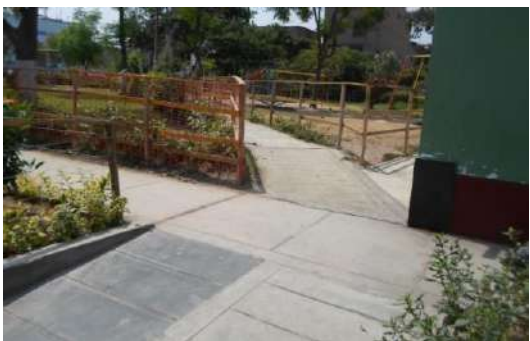
El parque presenta una intención clara de poder acceder a ella pero aún falta algunos detalles como elementos podotáctiles y dimensionamiento en previos de llegada en rampas.

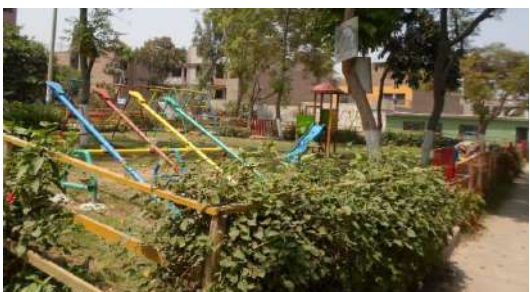
Cuenta con mobiliarios de recreación en buen estado, permitiendo un uso tranquilo de ello.

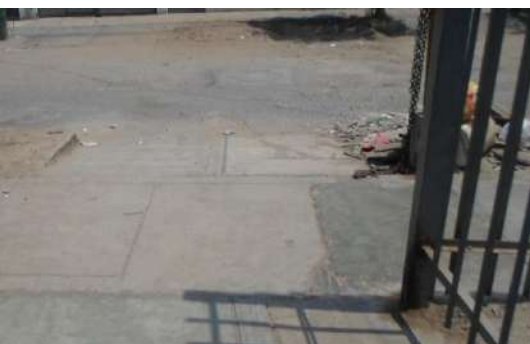
Falta colocar elementos podotáctiles y barras de apoyo.

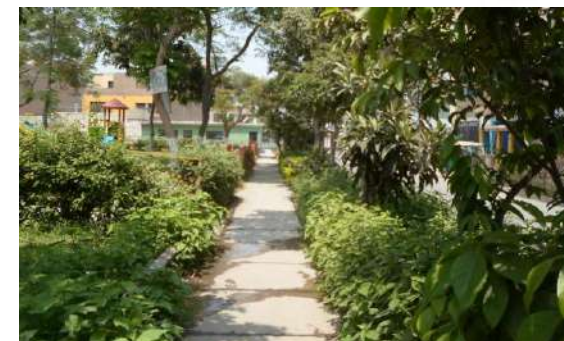
área verde bien cuidada con mantenimiento y regadío, genera sendas recorribles con dimensionamiento de 1.50m.

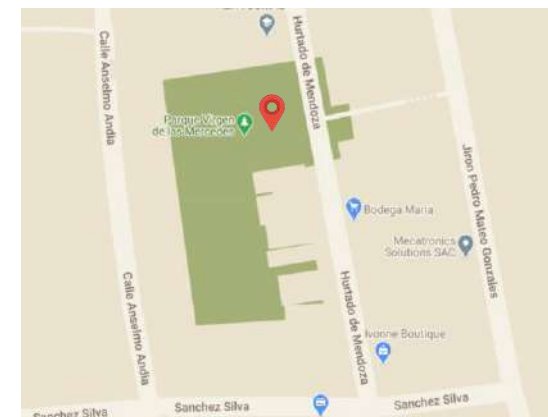
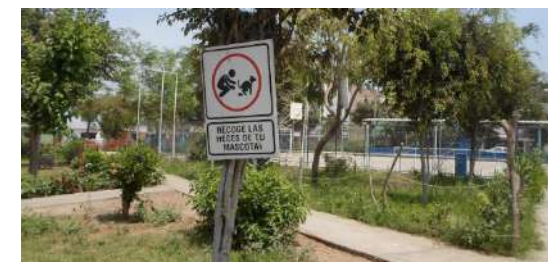
Este parque cuenta con avisos para su cuidado, además comparte terreno con viviendas y un colegio y se encuentra cerca a zonas de comercio..

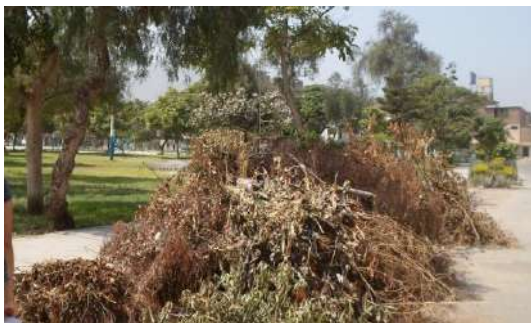
Maleza de los árboles al costado de veredas que obstaculizan el libre tránsito de la persona y a su vez peligro para niños que caminen en ella.

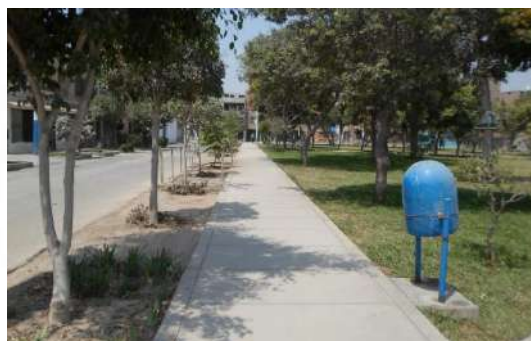
Falta de mantenimiento de área verde entre la pista y la vereda.

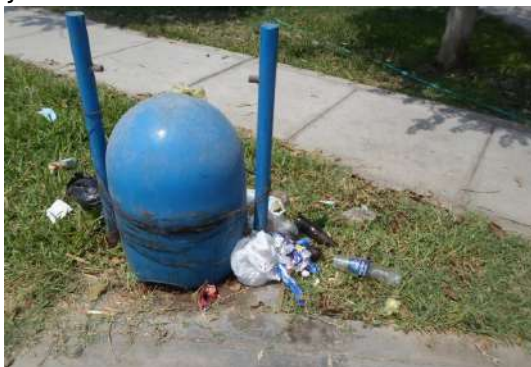
Mobiliarios ineficientes, que generan contaminación por su falta de mantenimiento.

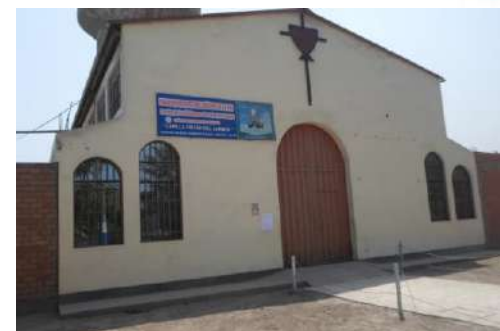
Comparte terreno con una parroquia pero su accesibilidad a ella es limitante generando cercos alrededor de ella.

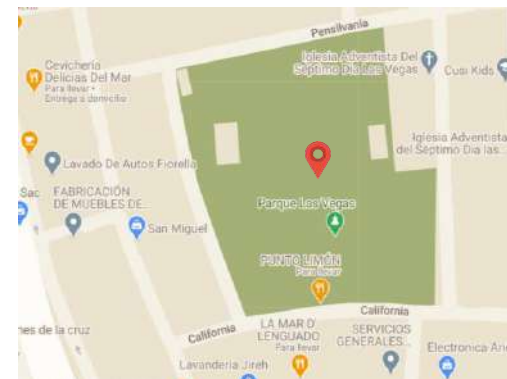
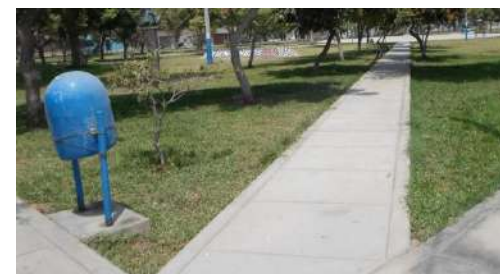
El parque las Vegas se encuentra cerca a una Avenida Principal, sus alrededores presentan comercio.

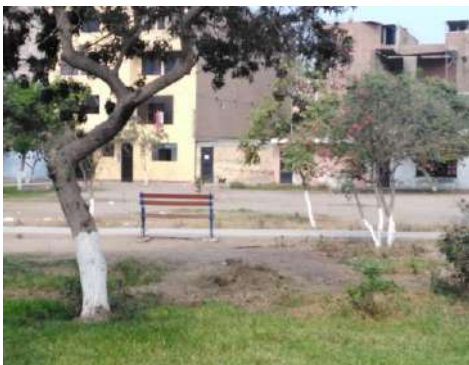
La zona es de poco tránsito, además las personas se reúnen para drogarse.

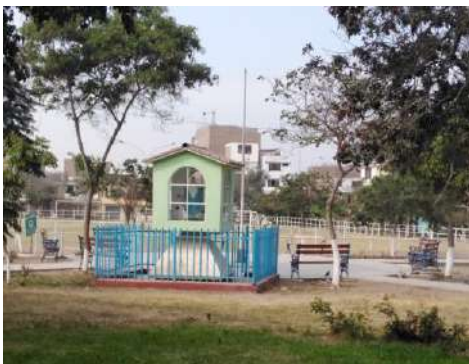
En la parte central cuenta con mobiliario sin sombra y todo el parque se encuentra bien iluminado.

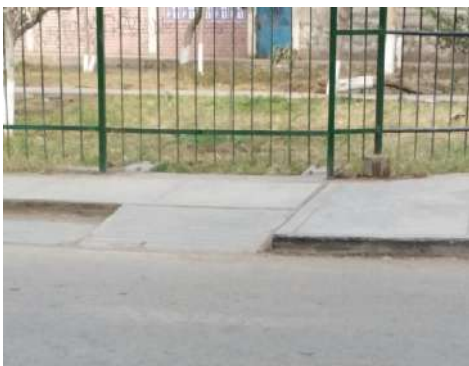
Cuenta con rampas y veredas en buen estado.

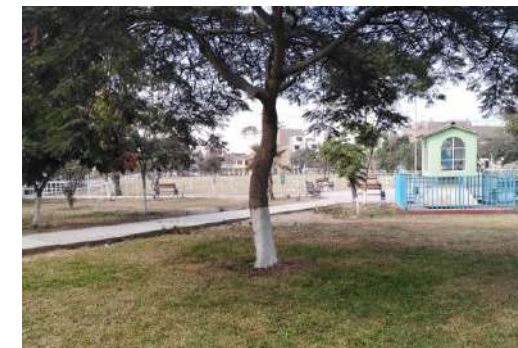
El área verde se mantiene en buen estado pero necesita mantenimiento en varias zonas.

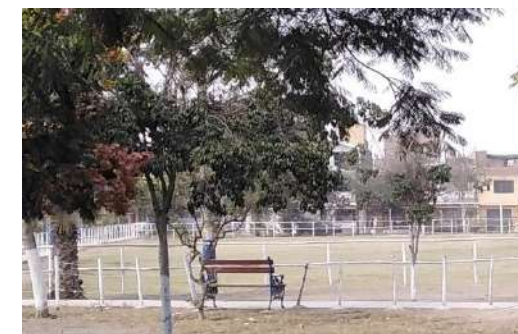
Cuenta con cancha deportiva de grass natural.

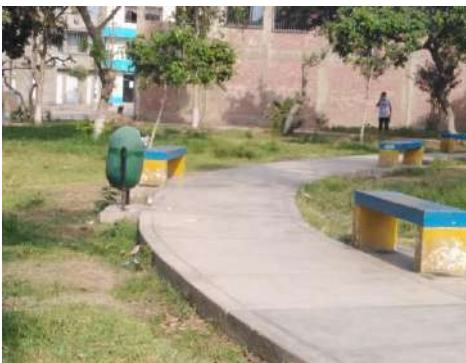
Sin señalización para personas con discapacidad.

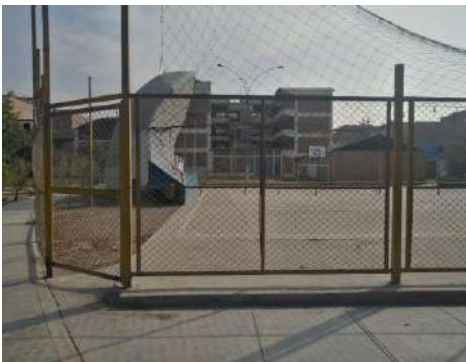
Tiene buena iluminación, además la losa está enrejada.

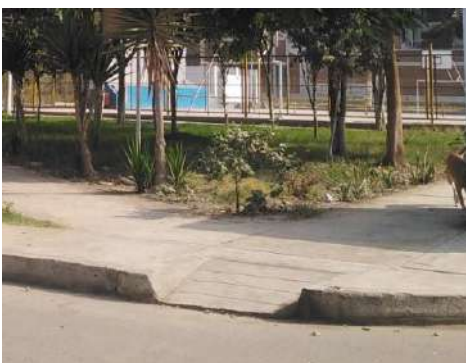
Sus rampas y veredas están en buen estado y su mobiliario está bien distribuido.

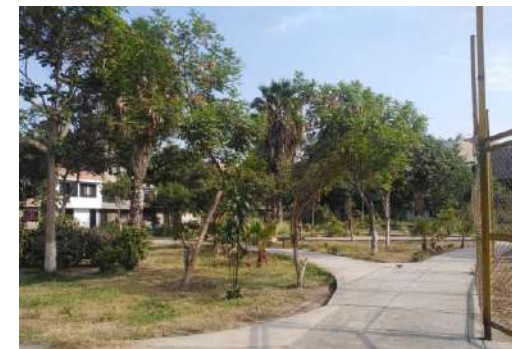
Las áreas verdes están bien cuidadas.

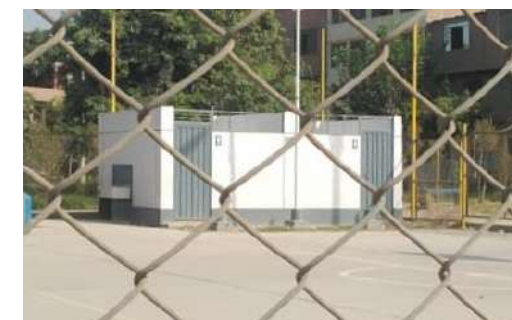
Cuenta con servicios higiénicos dentro de la losa deportiva.

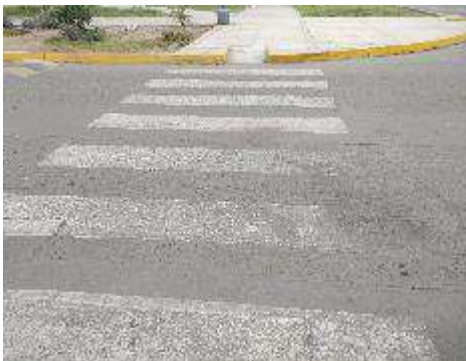
La zona cuenta con cruce peatonal y rompemuelles.

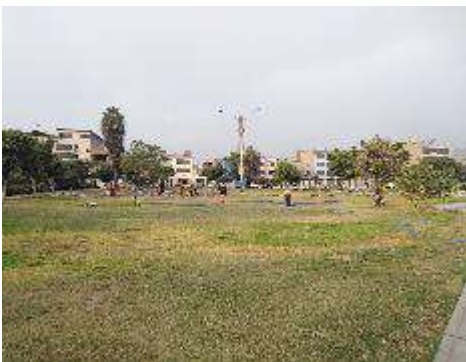
La zona es segura y tiene alto tránsito peatonal, además las pistas se usan como zona de prácticas para sacar brevete.

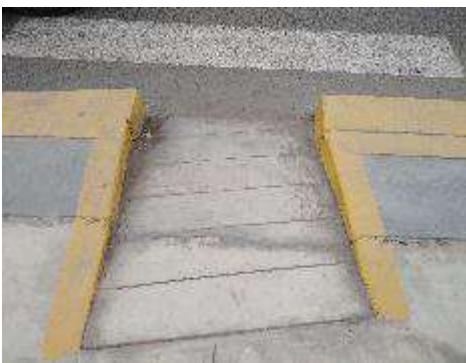
Cuenta con rampas a lo largo de todo el parque y se encuentran en buen estado.

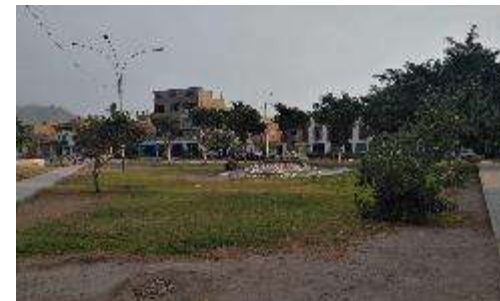
El parque recibe constante mantenimiento por lo que permanece limpio y sus áreas verdes en buen estado.

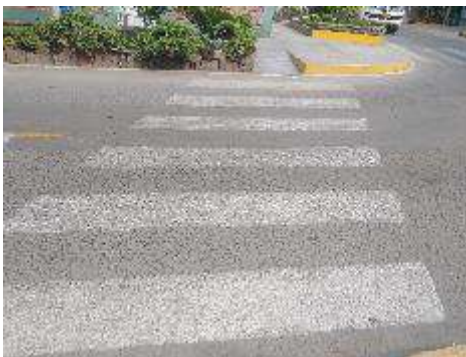
La zona tiene poco tránsito vehicular y cuenta con cruce peatonal.

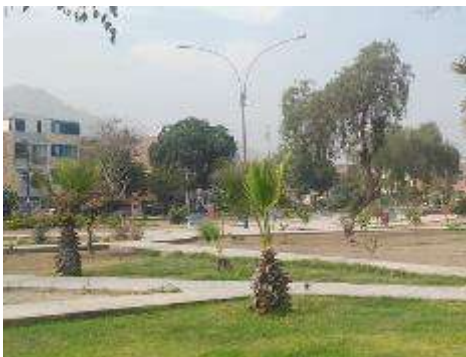
La zona tiene buena iluminación y su mobiliario está en condiciones óptimas.

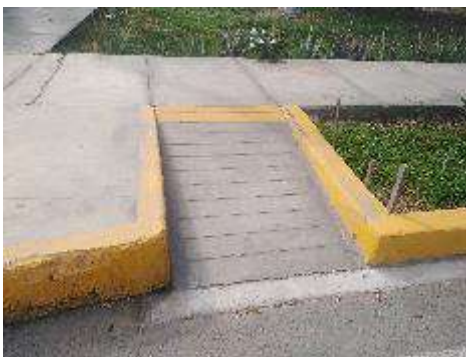
Sus rampas y veredas se encuentran en buen estado y son adecuados.

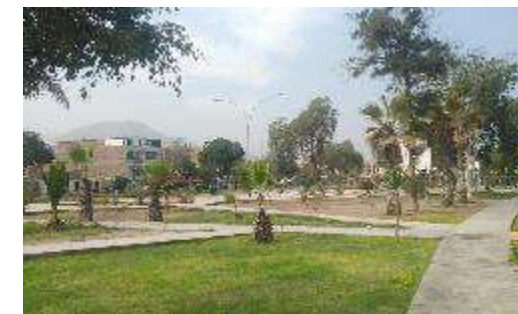
El área verde se mantiene en buen estado.

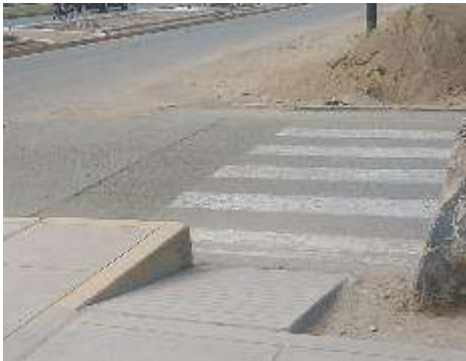
La zona tiene alto tránsito vehicular y cuenta con cruce peatonal.

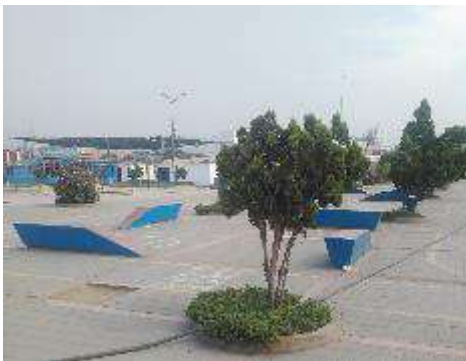
La zona tiene iluminación y su mobiliario está en condiciones óptimas.

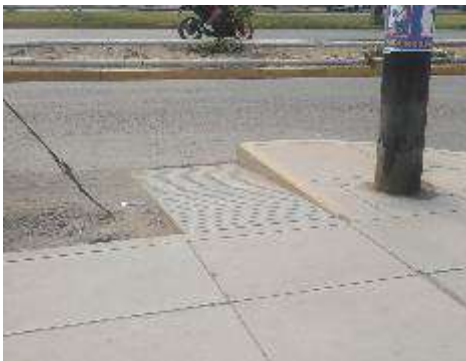
Sus rampas y veredas se encuentran en buen estado y son adecuados.

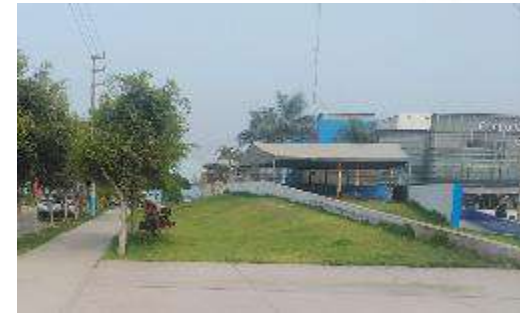
El área verde se mantiene en buen estado.

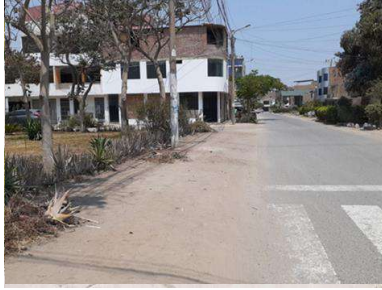
No hay construcción de pavimento como veredas para acceder al parque y viviendas.

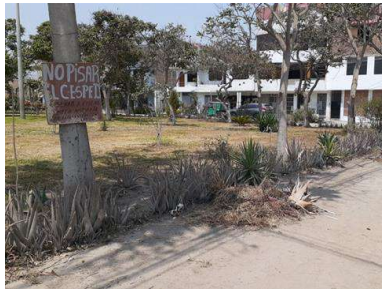
Montículos de maleza y falta de mantenimiento al área verde.

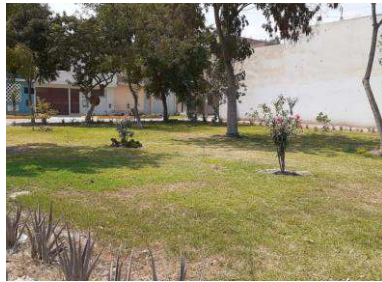
No hay diseño de recorrido y mobiliario, además de no permitir ingresar al área verde.

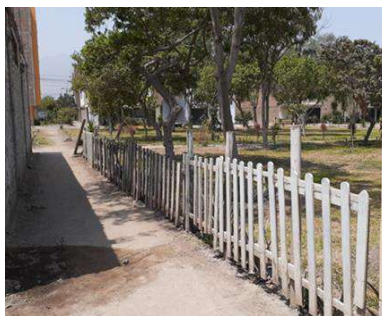
El único camino que hay dentro del parque no cuenta con pavimento siendo un obstáculo para personas con discapacidad.

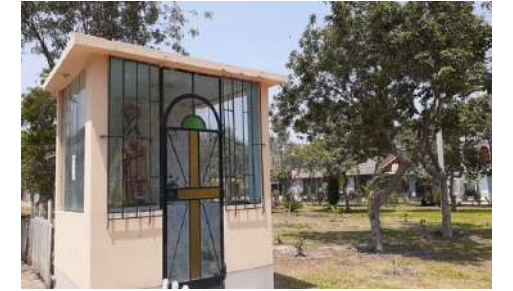
Presenta una zona de fe, que si bien tiene una buena estructura el acceder a ella es complicada.

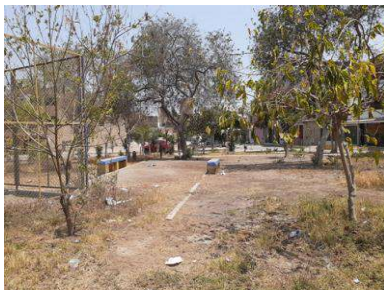
Falta de mantenimiento de grass y limpieza.

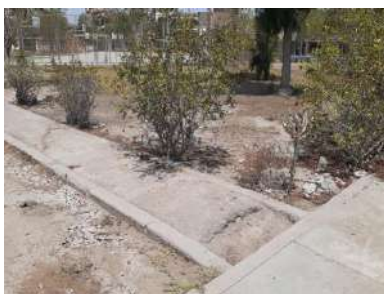
Obstrucción del paso por la falta de mantenimiento a pavimentos y no respetan el 1.50m de ancho.

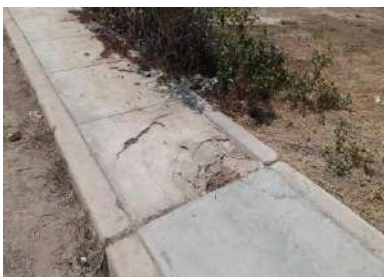
Veredas en mal estado y crecimiento de hierbas que obstaculizan el paso.

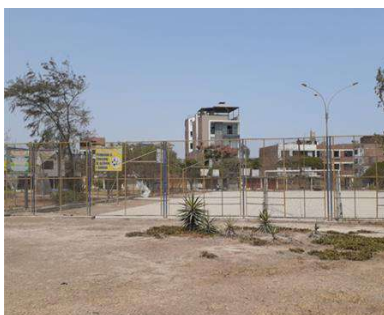
Carencia de pavimentos para acceder a los espacios de recreación.

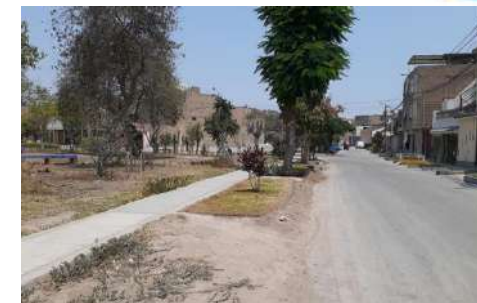
No hay presencia de rampas, el mantenimiento del parque es nula y se aprecia escasa iluminación.

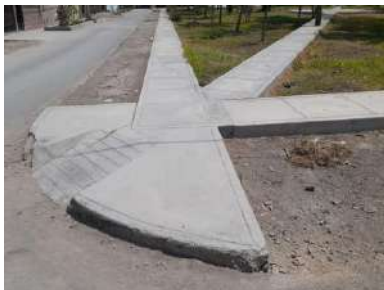
Si bien presenta realización de veredas estas no cuentan con el 1.50m ó 2.00m para un libre tránsito.

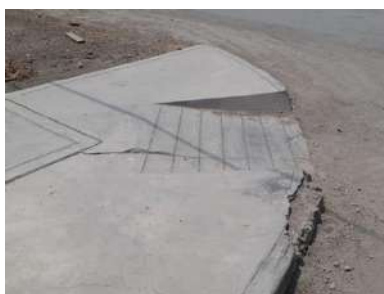
La rampa para acceder al lugar no cuenta con elementos podotáctiles y barras de apoyo, falta de mantenimiento.

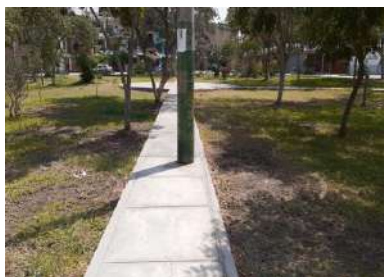
Inadecuada colocación de postes, generando que no haya accesibilidad para todos.

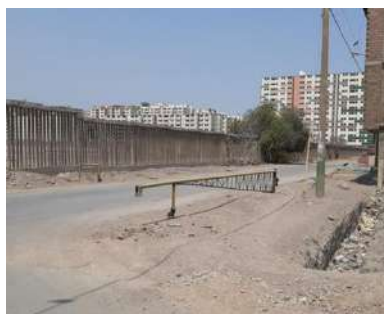
Descontinuación de veredas de las viviendas aledañas al parque.

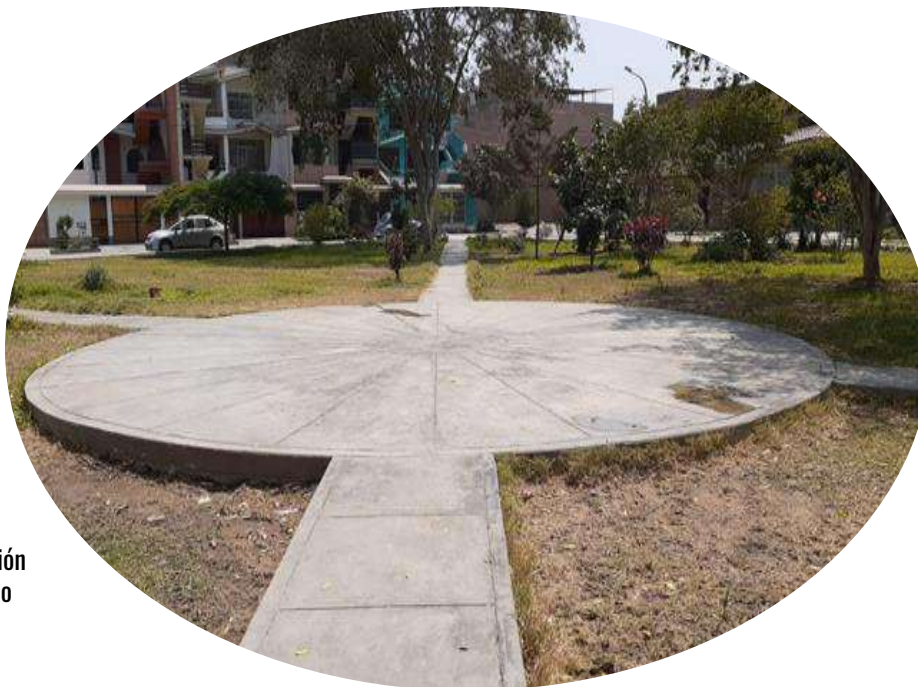
## PARQUE S/N 2

Presencia de arborización, pero falta de mantenimiento del grass del parque y falta de tachos de basura, bancas e iluminación,

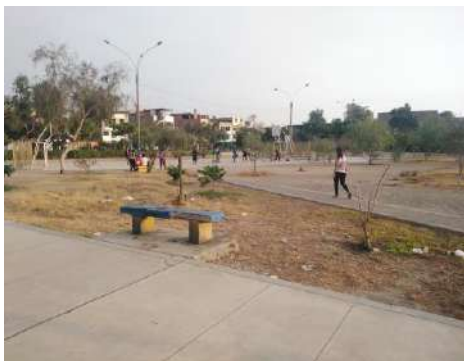
Se evidencia la falta de mantenimiento tanto en el área verde y los mobiliarios.

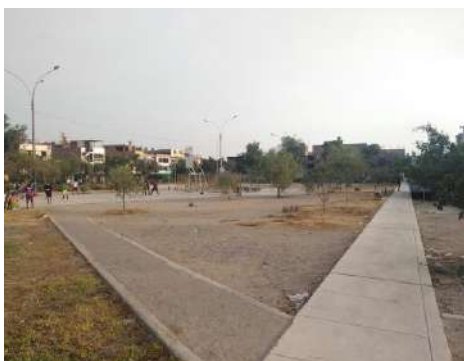
Las veredas internas están hechas de ripeado.

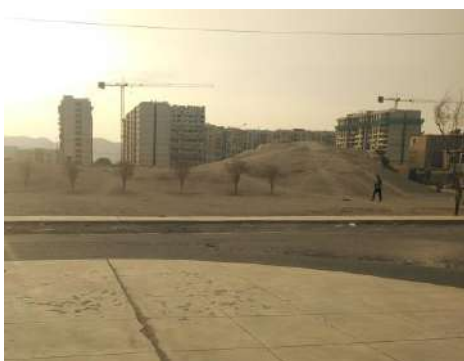
Frente a este parque encontramos la Huaca el Retablo completamente a la intemperie y sin alguna protección.

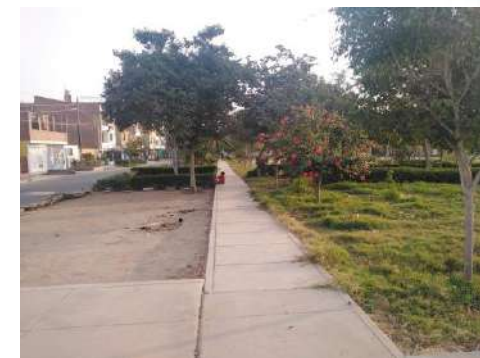
Las áreas verdes que están frente a las viviendas se encuentran en buen estado pero la zona hacia el lado de la huaca no tiene grass.

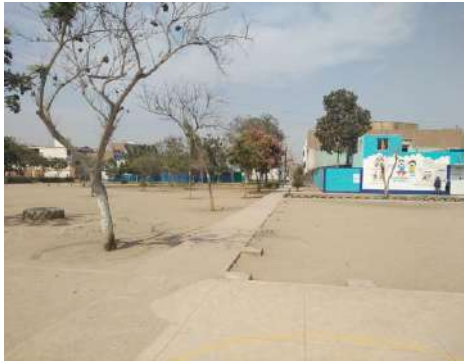
Se ubica dentro de una manzana por lo cual no tiene pistas alrededor pero sí tiene veredas en buen estado.

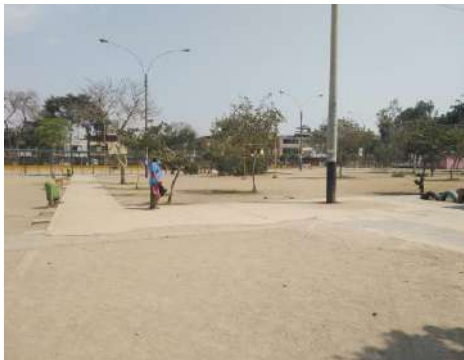
Al ser un parque tan grande y escondido se observó a personas de mal vivir drogándose pese a la buena iluminación

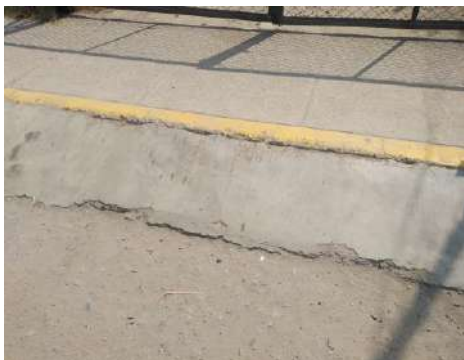
Solo tiene una rampa(en mal estado) y en algunos ingresos no necesita rampas porque está al mismo nivel de la vereda.

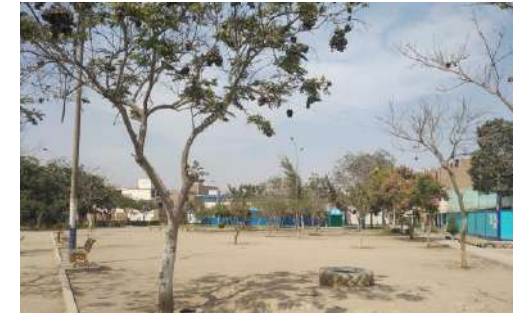
Los árboles están en estado óptimo y se recomienda emplear grass natural.

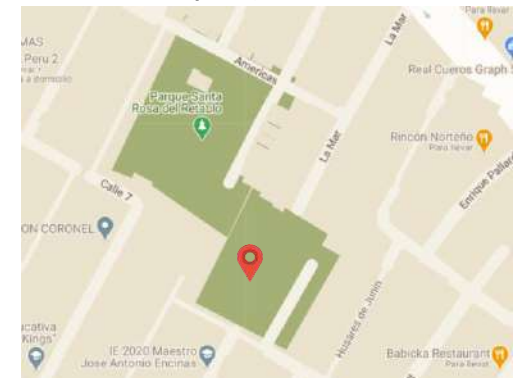
La zona actualmente es insegura debido a que alrededor hay muchos colegios que no se están usando.

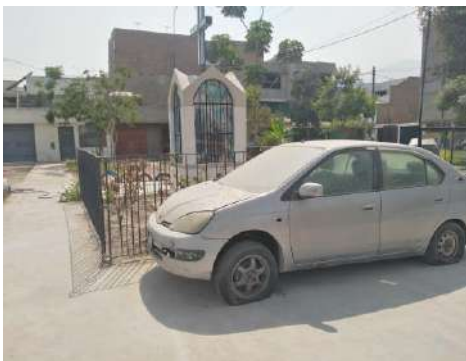
El parque no tiene semáforos cerca, además dentro del parque encontramos carros en abandono.

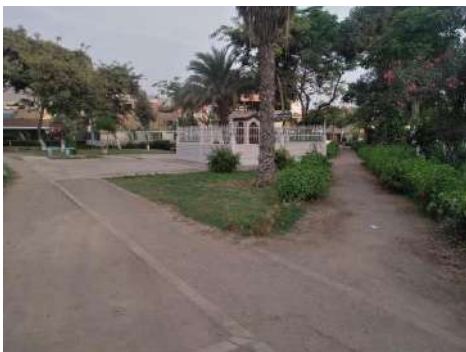
Los caminos internos del parque son irregulares y su mobiliario necesita mantenimiento.

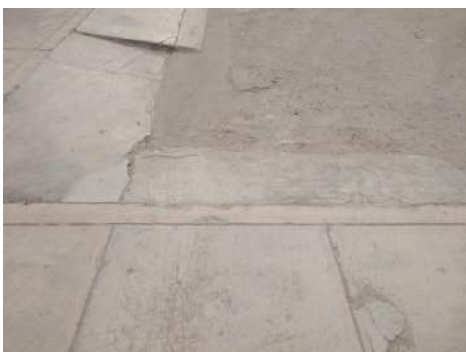
Tiene dos rampas mal diseñadas y mal ubicadas.

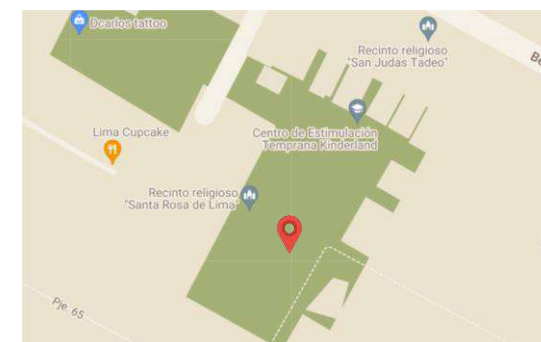
Junto a este parque hay zonas de estacionamiento y no se encontró señalización peatonal de "cuidado" o alertas de "alto".

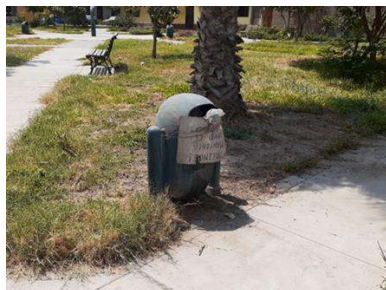
Basureros sin mantenimiento y sin poder usarse.

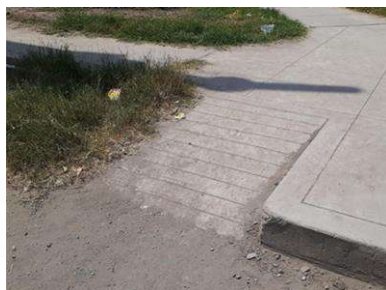
Rampas sin barras de apoyo y elementos podotáctiles.

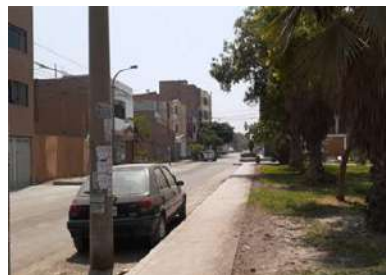
Veredas angostas sin respetar el 1.50m para el recorrido con silla de ruedas y colocación inadecuadas de postes.

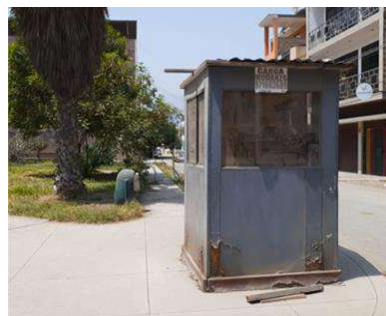
Falta de mantenimiento del Kiosko y peligro para los que lleguen habitarla o pasen por ahí.

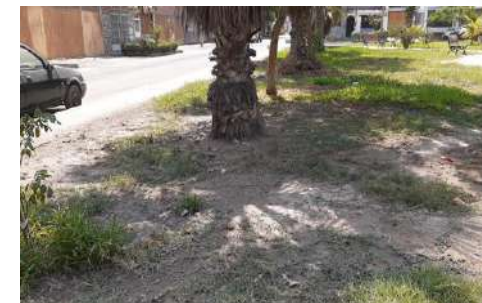
Poco mantenimiento y limpieza del área verde en el lugar e iluminación escasa.

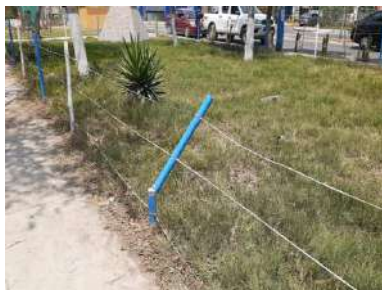
Falta de mantenimiento a la barras del parque.

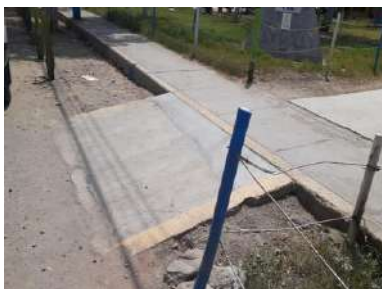
Rampas sin barras de apoyo, elementos podotáctiles y mantenimiento.

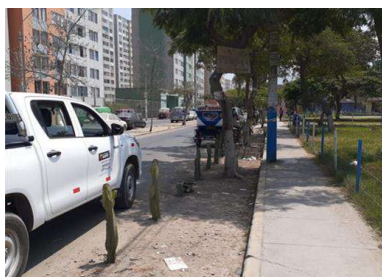
Inadecuada integración entre el poste y la vereda generando reducción de ella.

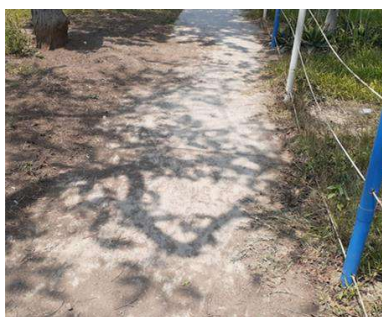
Veredas sin mantenimiento, generando obstrucción de libre tránsito.

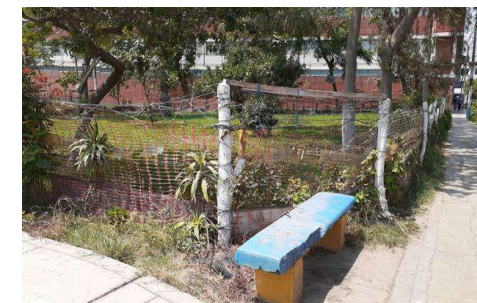
Mobiliario urbano desgastado y obstrucción de poder acceder al área verde por medio de un cerco.

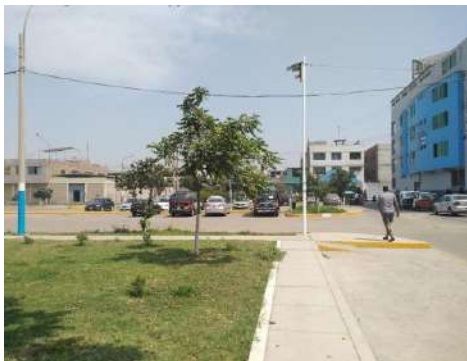
El parque necesita semáforo ya que al costado hay una playa de estacionamiento.

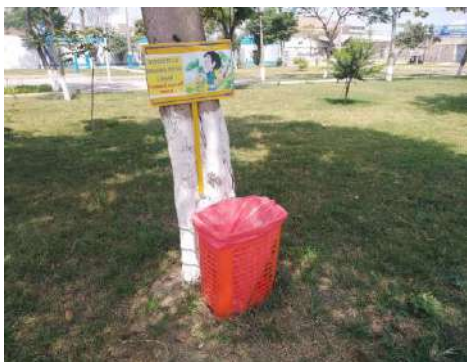
No hay mobiliarios pero se encontraron tachos de basuras implementados.

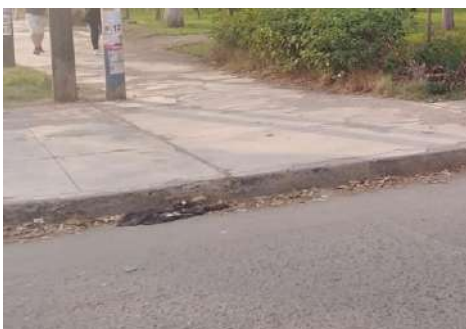
Cuenta con rampas pero están mal ubicadas y no hay rampas en las esquinas del parque.

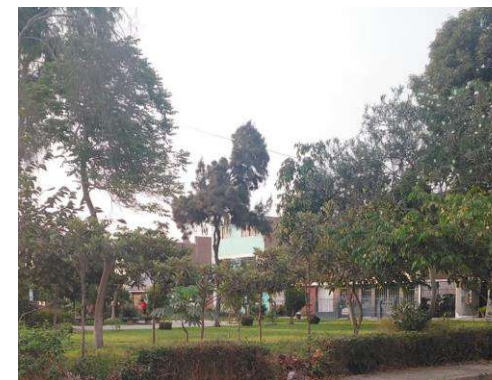
Algunas zonas del área verde necesitan mantenimiento sobre todo las zonas que están frente a la Huaca ya que son las más descuidadas.

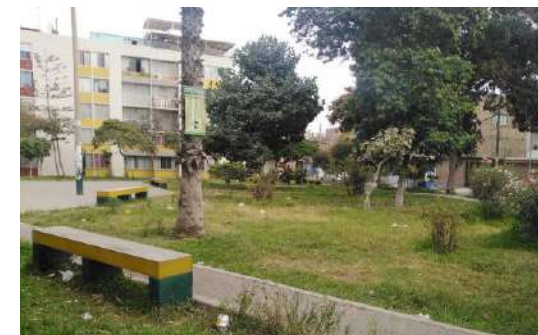
Las áreas verdes están en buen estado pero necesita limpieza y el mobiliario se encuentran en buen estado.

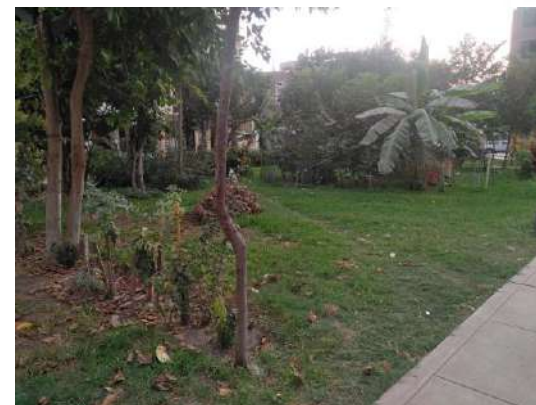
Sus áreas verdes necesitan mantenimiento ya que en algunas no cuenta con casi nada de vegetación mientras que en el otro lado del parque las áreas verdes se conservan.

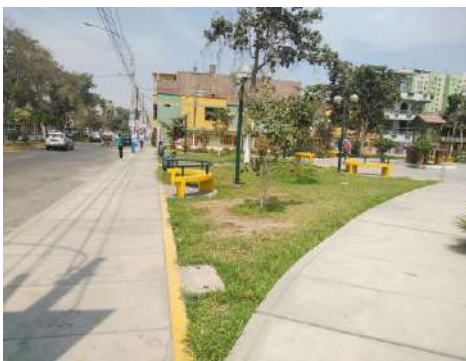
No cuenta con semáforo pese a su cercanía a la Av. Retablo

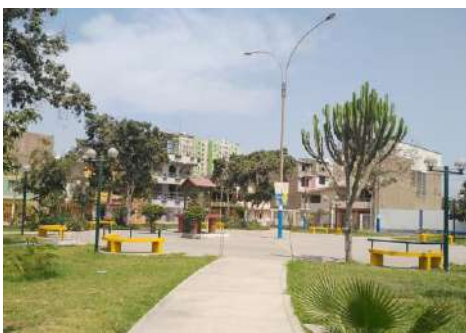
La zona es segura, cuenta con buen iluminación y el mobiliario se encuentra en buen estado.

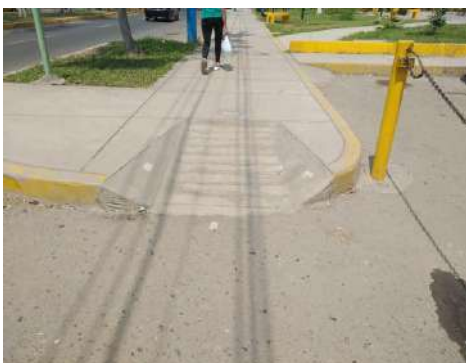
Cuenta con rampas en buen estado.

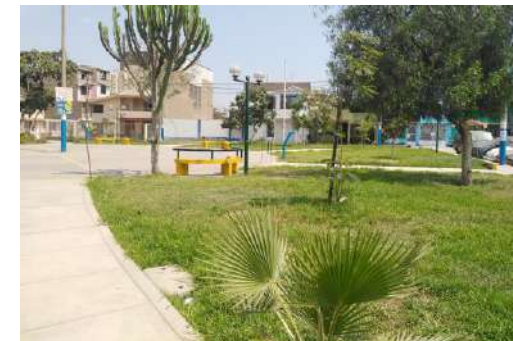
Las áreas verdes se encuentran en buen estado.

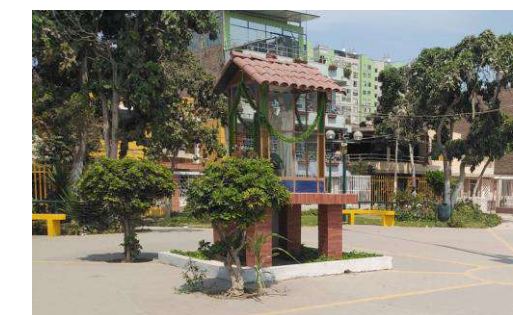
Tiene una urna dentro ubicado en la parte central del parque,

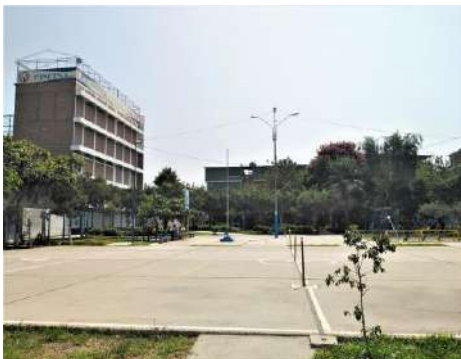
La iluminación es adecuada y no se observa delincuencia en la zona.

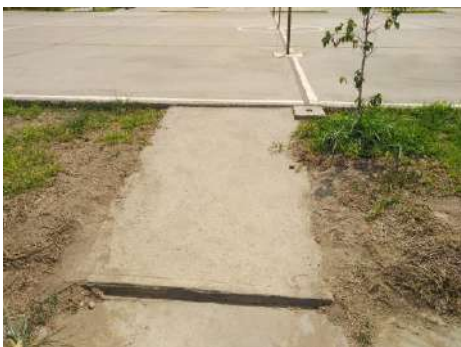
Cuenta con rampas mal diseñadas.

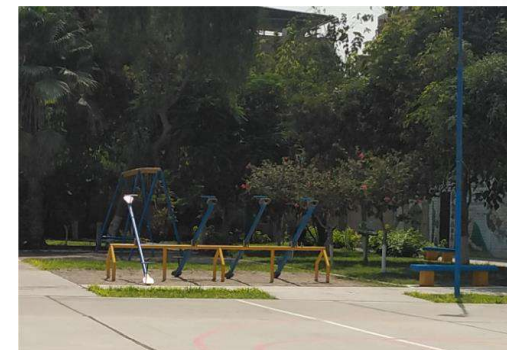
Los juegos para niños están en estado óptimo.

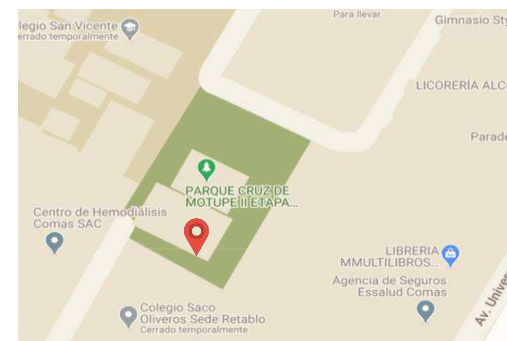
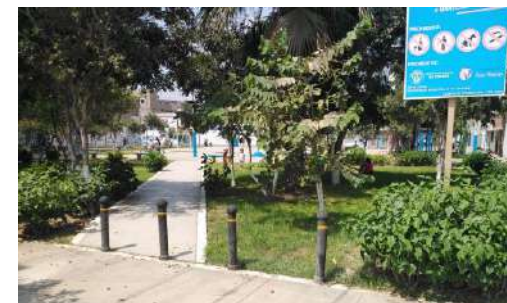
Sus áreas verdes están en buen estado

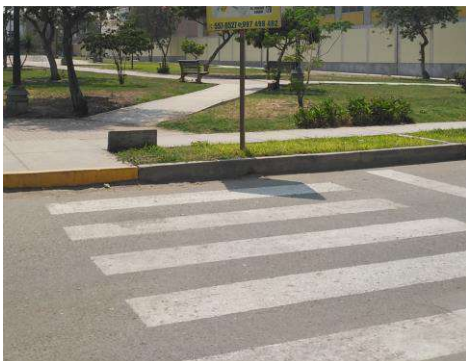
Cuenta con cruce peatonal pero le hace falta semáforos.

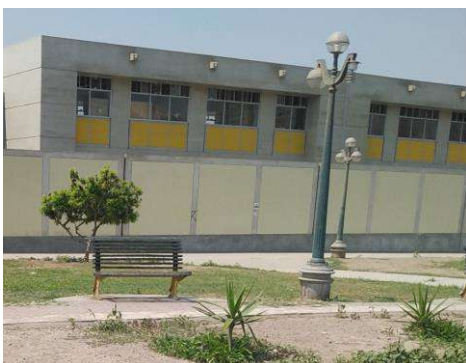
Tiene iluminación en buen estado y bien distribuida además la zona es segura.

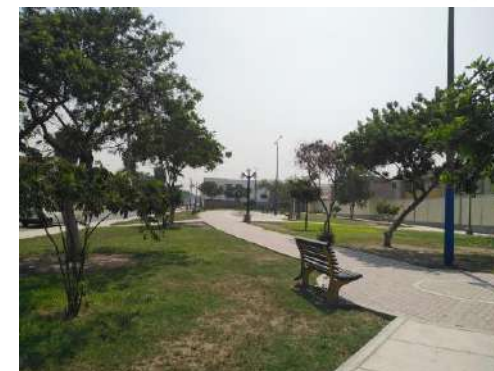
El parque se ve visualmente armonioso además sus áreas verdes están bien cuidadas.

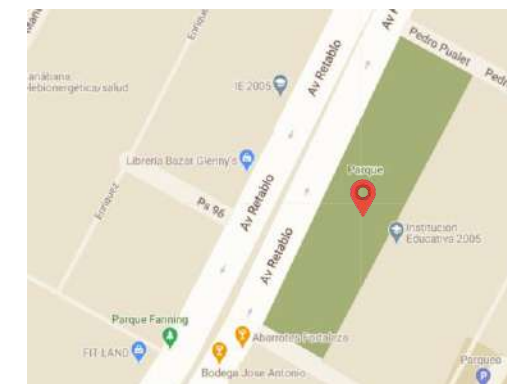
Se encuentra en una zona comercial, además el parque tiene contaminación auditiva por su cercanía a la Av. Retablo.

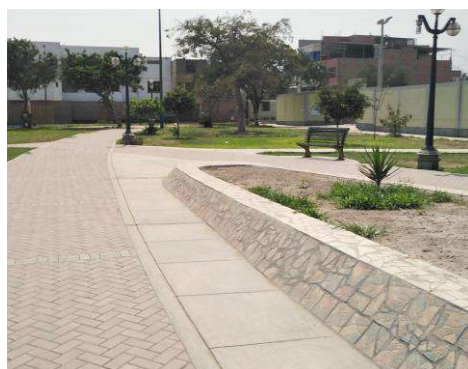
Su mobiliario se encuentra en buen estado y su piso tiene uso de materiales por jerarquías.

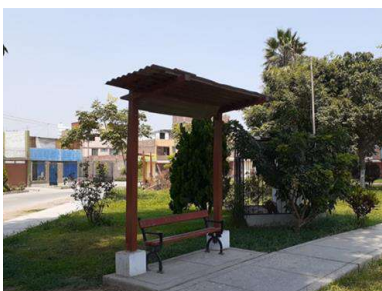
Buen mantenimiento de mobiliario urbano.

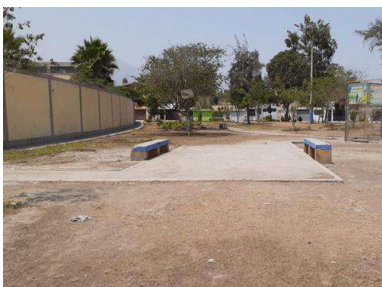
Falta diseño de integración y pavimento del parque con el Colegio.

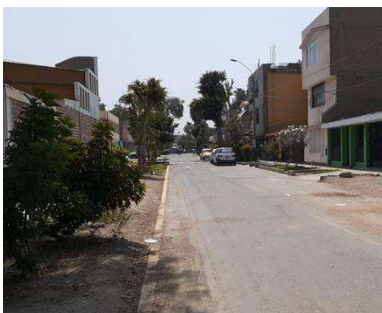
Tiene un buen lenguaje de conexión entre la avenidas y el parque.

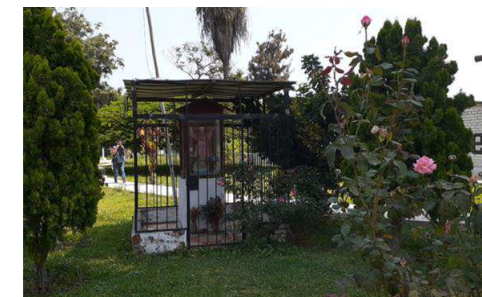
Buen mantenimiento del área verde, pero el espacio de fe, no permite acceder a ella, convirtiéndose en un obstáculo para las personas que desean contemplarlo.

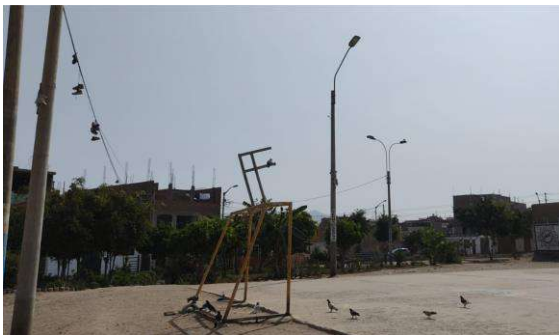
Cuenta con iluminación dentro del parque.

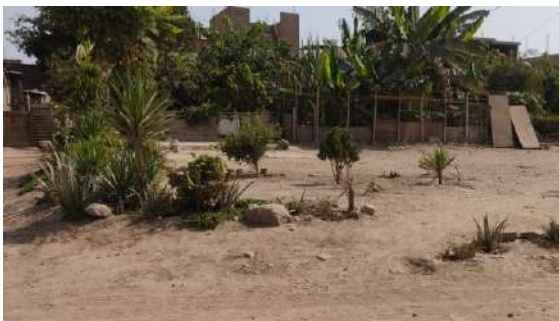
Sus áreas verdes no tienen mantenimiento, solo es tierra.

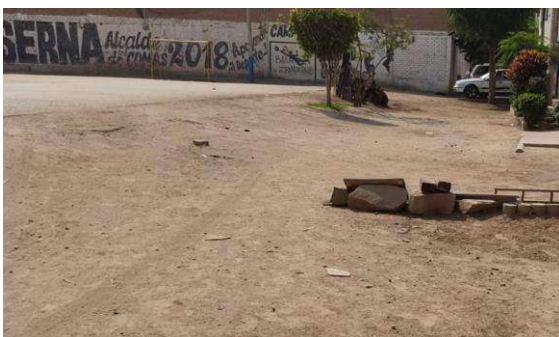
No cuenta con veredas en el perímetro del parque, es solo tierra.

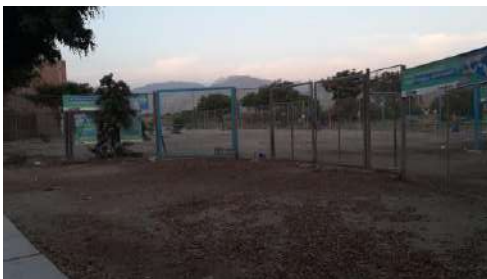
En el ingreso se ve desperdicios, envolturas y botellas de plástico.

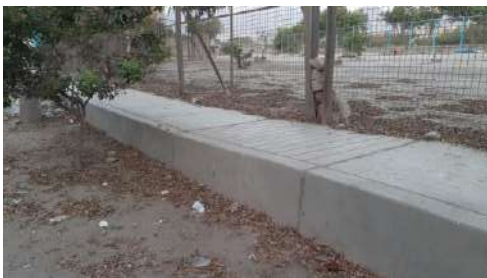
Es la parte de atrás una zona la han usado para botar y acumular la basura lo que genera mal olor en la zona.

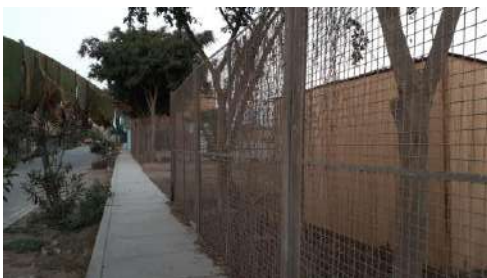
El parque ecológico tiene un cerco de protección que está descuidado y algunas partes oxidadas.

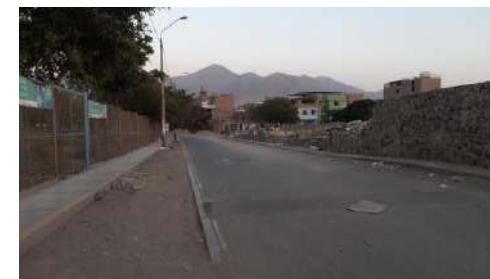
En una de las puertas de ingreso también acumulan basura.
