**ESPACIOS  
ACCESIBLES**

# Estudio de Parques en Comas

28 de Abril, 2021

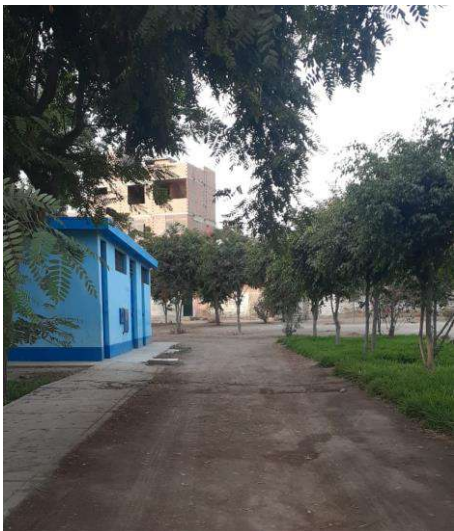
No cuenta con veredas internas.  
Tiene caminos de tierra.

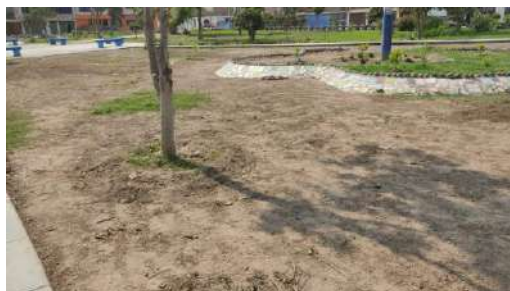
En ciertas partes del parque se puede ver que hay espacios sin pasto, ya que no hay un cuidado ni se riega las áreas verdes.

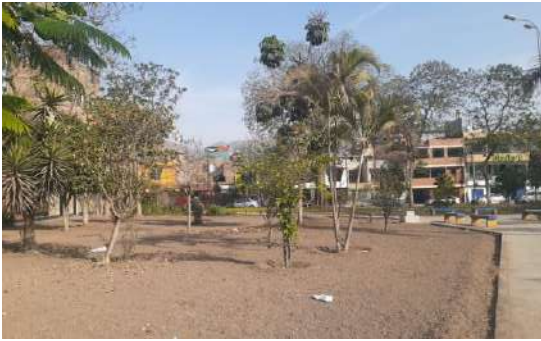
No hay mucha área verde, se ve pasto seco y basura en esas partes también.

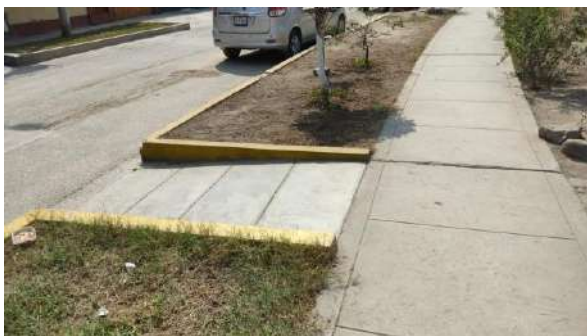
Cuenta con una rampa solo en un lateral.

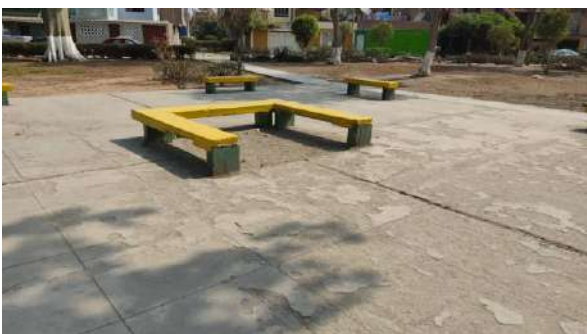
En el centro del parque hay asientos de concreto con rajaduras y poco cuidados.  
El piso de concreto presenta rajaduras y pequeños huecos.

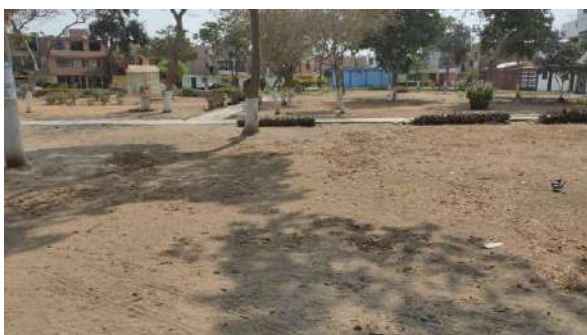
Hay zonas del parque que no tienen áreas verdes y están poco cuidadas.

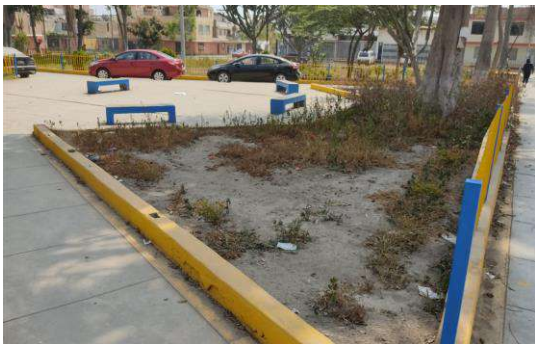
Partes de las áreas verdes no tienen mantenimiento.

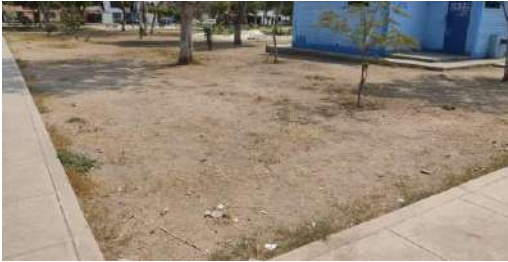
Las áreas verdes están secas en algunas zonas.

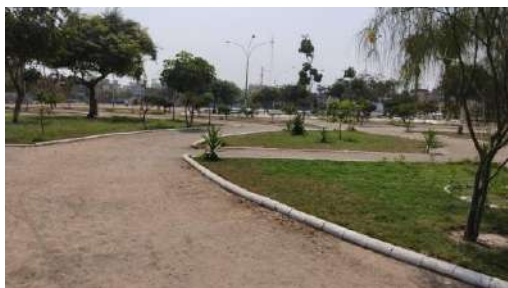
No cuenta con veredas, solo caminos de tierra.

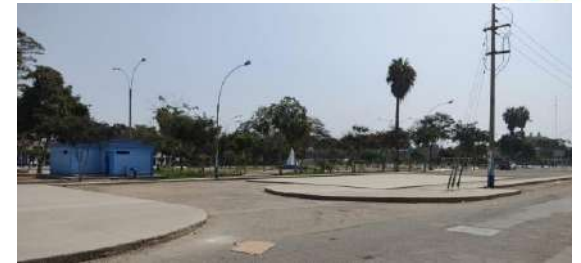
Esa zona es deportiva pero no cuenta con los elementos adecuados para la protección y seguridad de los usuarios ya que está ubicado al costado del Jirón Cajamarca. El material de los arcos está oxidado en su base.

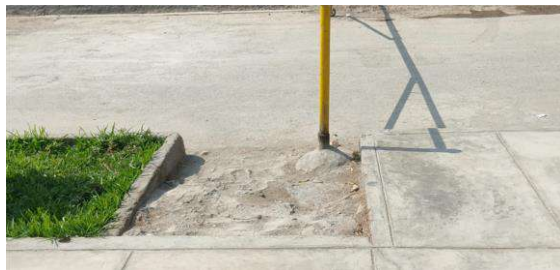
Tiene una rampa de acceso mal hecha y está interrumpida por un tubo de metal.

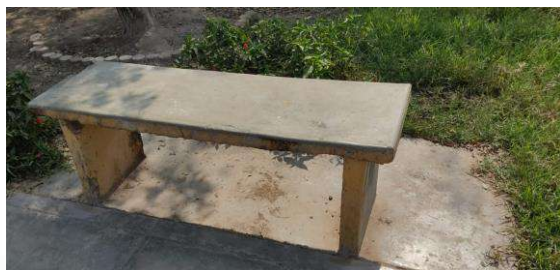
Cuenta con bancas de concreto pero no tiene mantenimiento

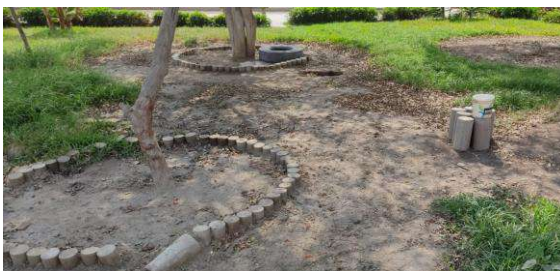
Partes de las áreas verdes están secas.

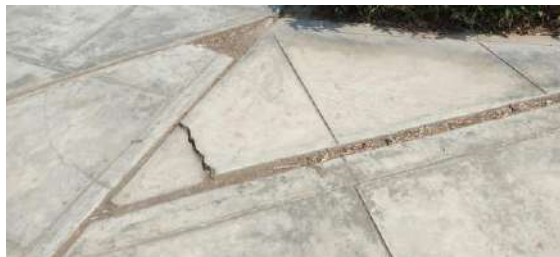
Las veredas presentan rajaduras.

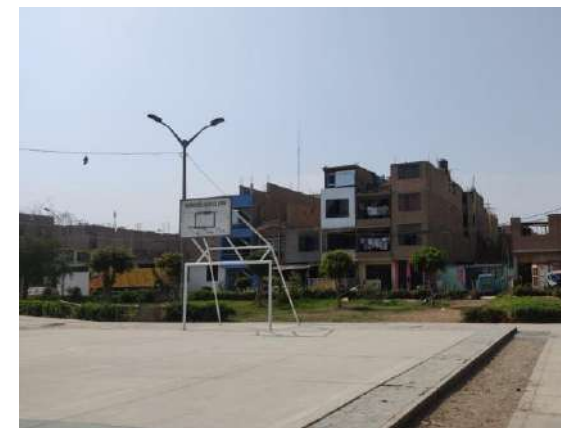
Cuenta con lozas deportivas en buen estado.

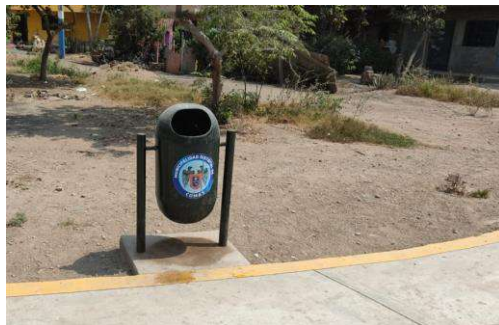
Cuenta con tachos de basura y se encuentran en buen estado.

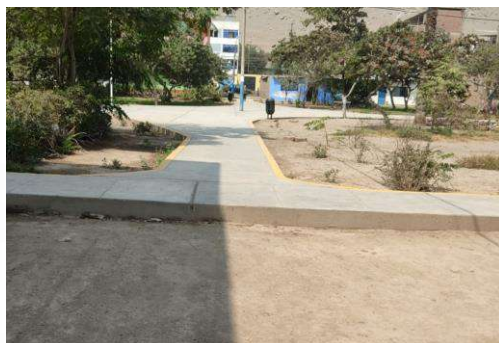
No cuenta con rampas de acceso a pesar de que el desnivel es de 20 cm aproximadamente.

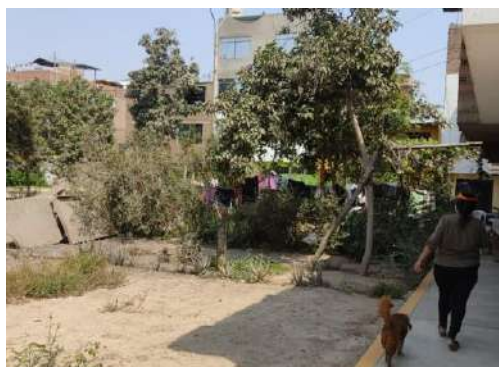
Parte del área verde los vecinos lo usan como tendaderos.

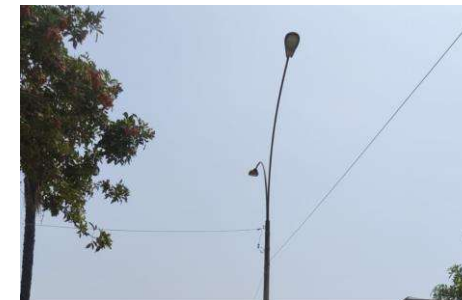
Cuenta con iluminación dentro del parque.

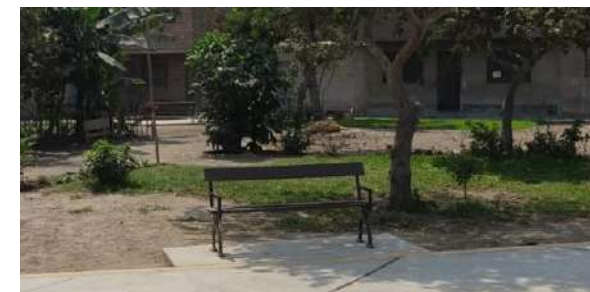
Cuenta con mobiliarios dentro del parque y están en buen estado.

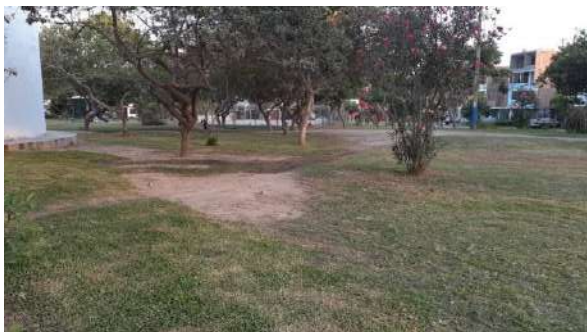
La mayor parte del parque tiene áreas verdes y caminos solo de tierra, no cuenta con veredas interiores.

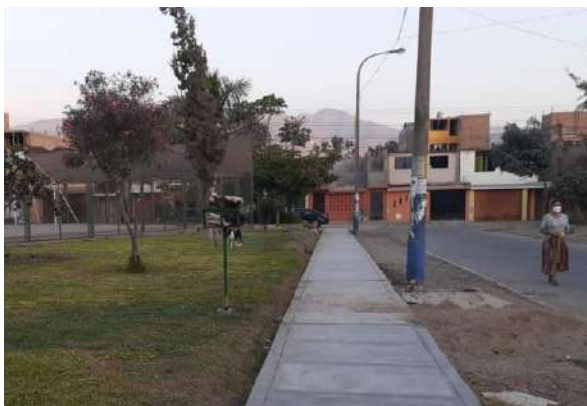
Cuenta con canastas para depositar la basura.

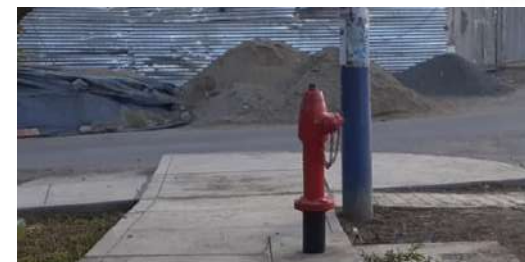
Cuenta con un hidrante contra incendio.

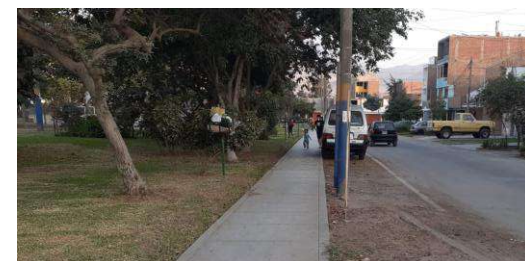
Las veredas no cuentan con el ancho mínimo de 1.50m para el buen tránsito de personas con discapacidad,

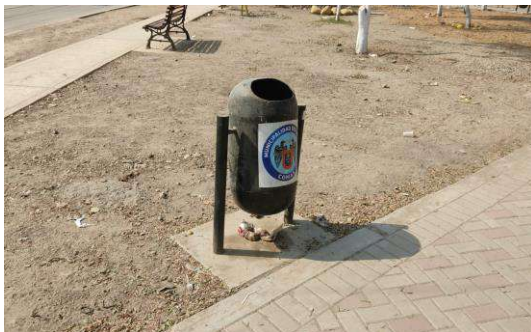
Cuenta con tachos de basura y se encuentran en buen estado.

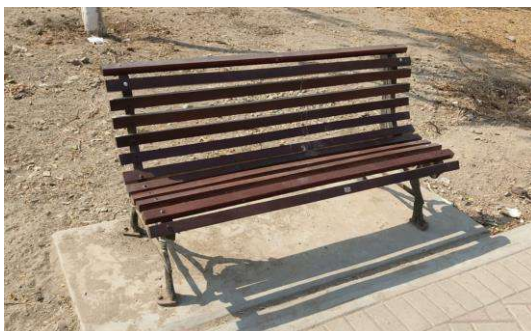
Cuenta con mobiliarios que están en buen estado y limpios.

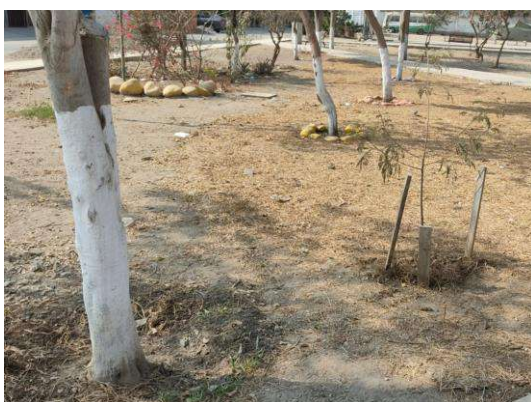
No cuenta con áreas verdes, están en total descuido.

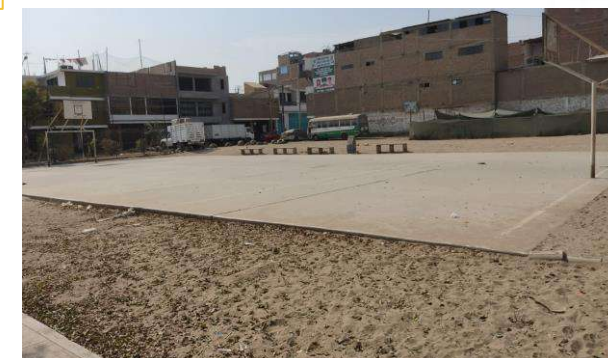
Cuenta con una loza deportiva que está en buen estado pero no tiene mantenimiento y los arcos tienen la base oxidada.

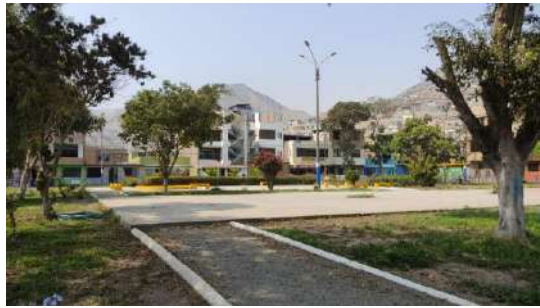
Cuenta con iluminación pública  
Tiene buen mantenimiento de las bancas de concreto.  
Es un parque que tiene buena limpieza.

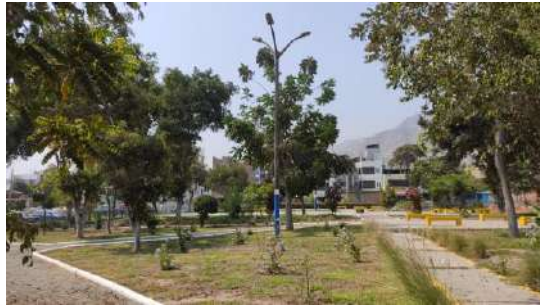
En algunas partes del parque se puede observar como manchas y es porque en esa parte se está secando el pasto.

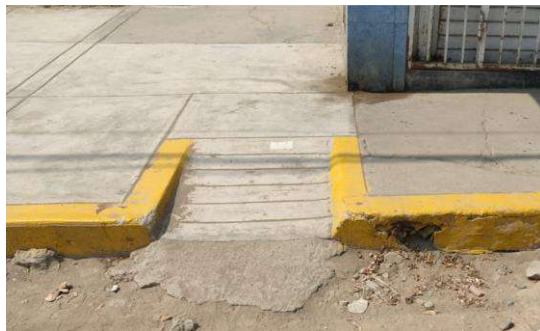
Cuenta con una rampa pero no cumple con el ancho mínimo de rampas de acceso.

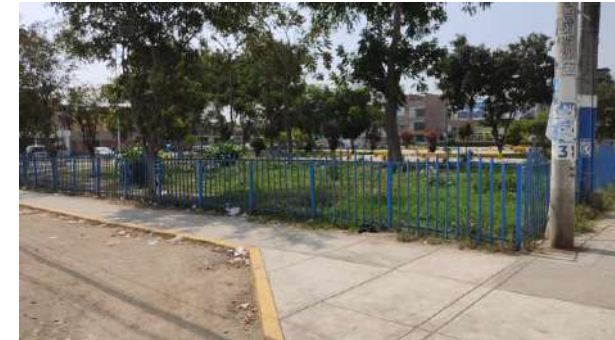
En el perímetro del parque cuenta con un cerco de metal para seguridad.  
También cuenta con rampas por parte de la Av. San Felipe.

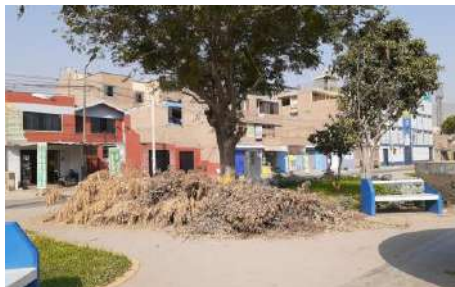
Falta limpieza ya que hay montículos de plantas y pasto seco.

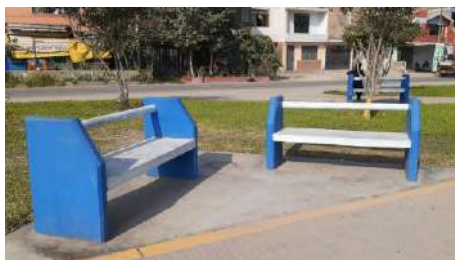
Cuenta con mobiliarios en buen estado y limpios.

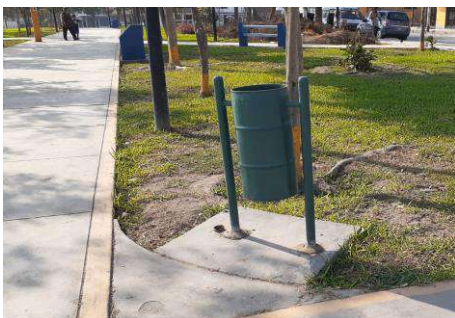
Cuenta con tachos de basura en buen estado.

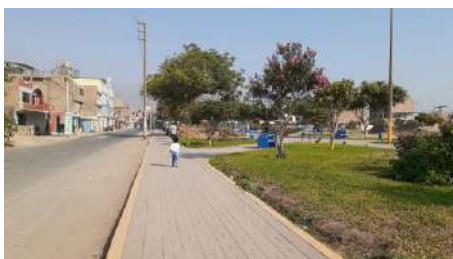
Ausencia de rampas.

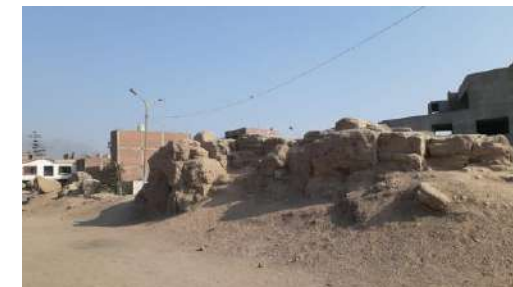
Tiene una zona que es arqueológica pero esta en descuido.

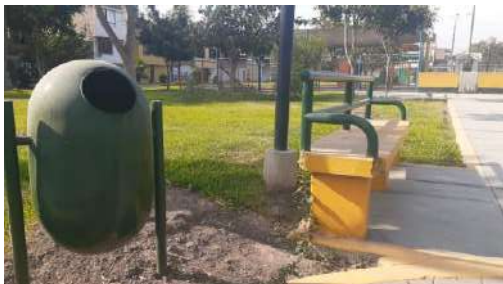
Cuenta con tachos de basura en buen estado.

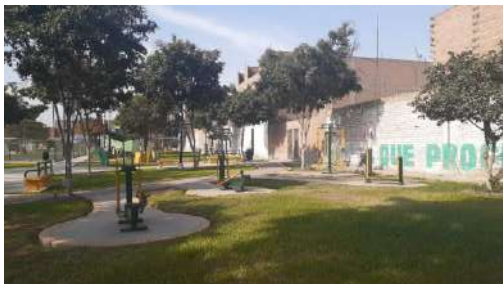
Cuenta con un área de gimnasio al aire libre

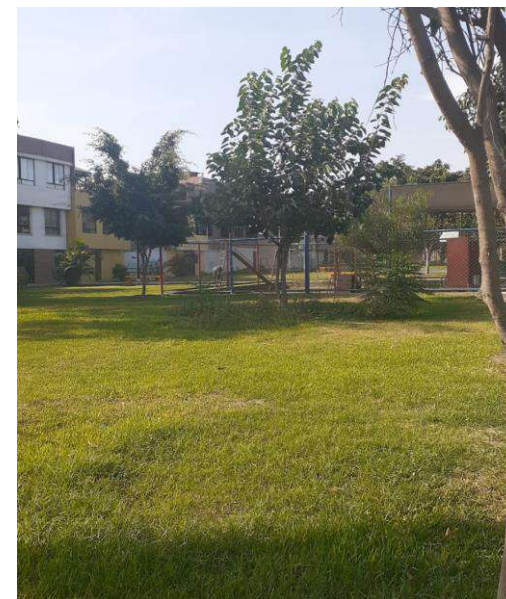
Sus áreas verdes cuentan con un buen mantenimiento.

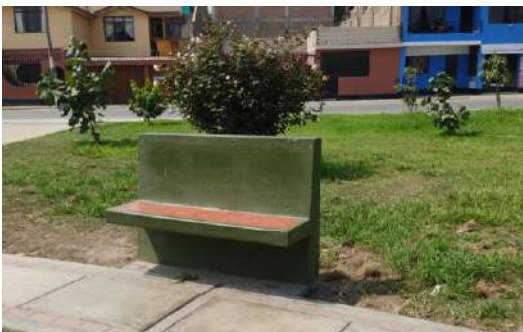
Cuenta con mobiliarios en buen estado y limpios

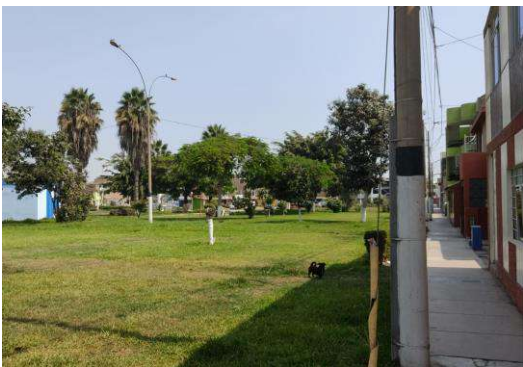
Cuenta con áreas verdes y tienen un buen mantenimiento.  
Cuenta con iluminación dentro del parque.

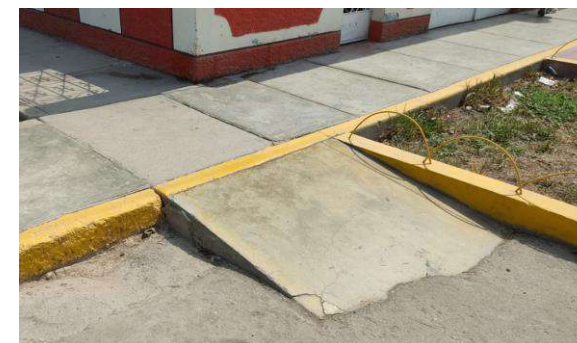
Cuenta con una sola rampa en una esquina del parque.

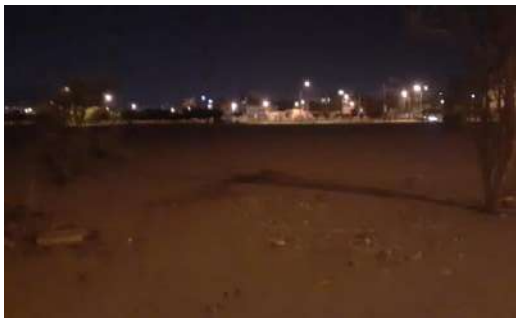
No hay buena iluminación pública.  
Hay arcos de futbol en su base oxidados.

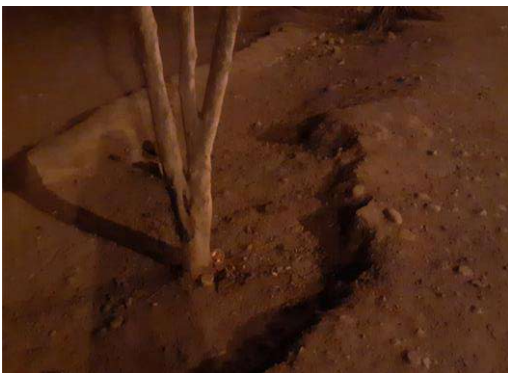
No cuenta con áreas verdes, solo es tierra.  
Los árboles que quedan estan secandose.

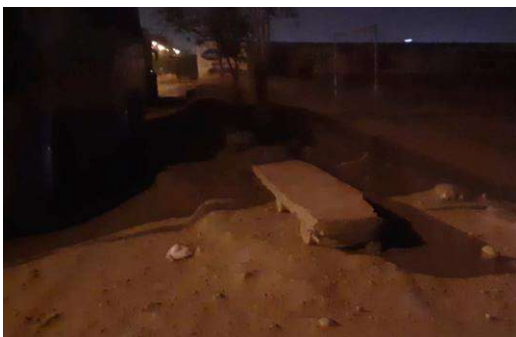
Cuenta con asientos de concreto pero están rotos en su base.

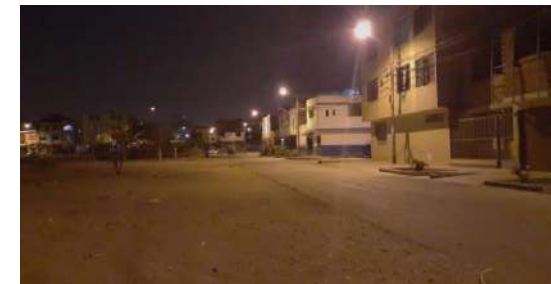
*Av. Los Chasquis*  
No hay límites entre el parque y la pista, ya que no cuenta con veredas.

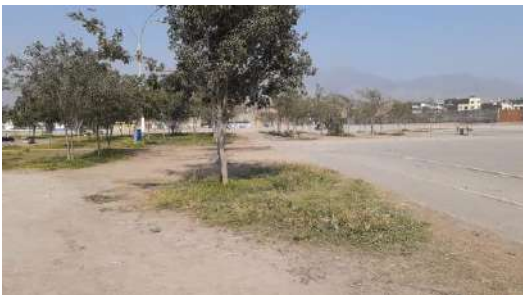
El área verde por partes se ve seco y en algunas partes es solo tierra.

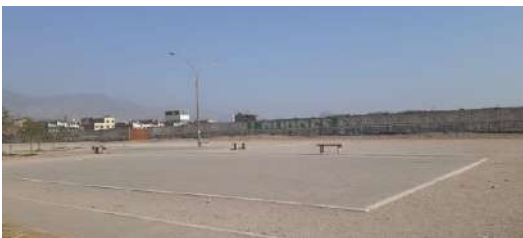
El parque tiene en la parte central una losa de concreto y cuenta con solo 4 bancas en sus lados.

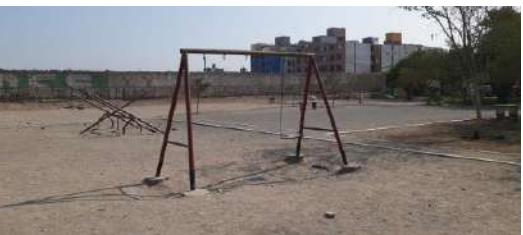
El área de juego de niños no están en optimas condiciones.

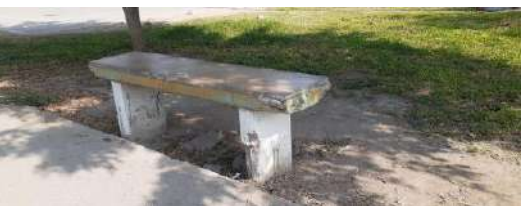
Sus bancas de concreto están sucios y presentan rajaduras.

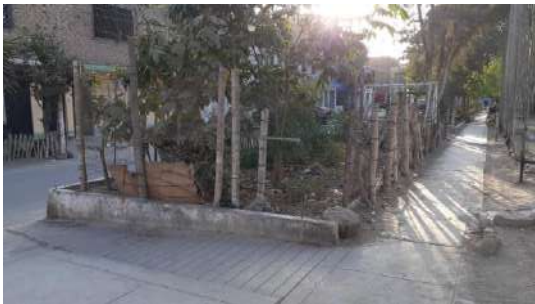
En esta parte del parque hay como un cerco de caña brava sujeta con alambres lo cual podría ser peligroso.

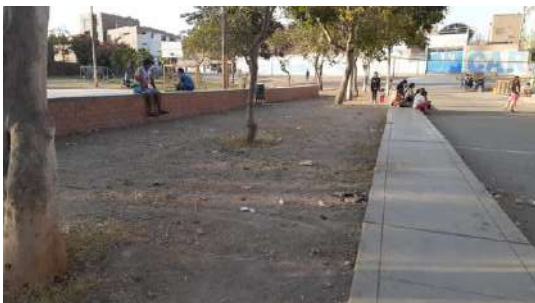
El área verde está seco en su mayoría ya que no hay agua en el parque.

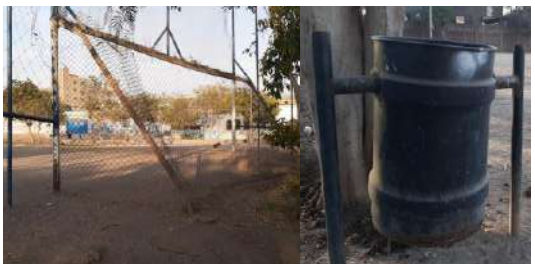
El arco de futbol y los tachos de basura en su base se ve como se esta oxidando el material.

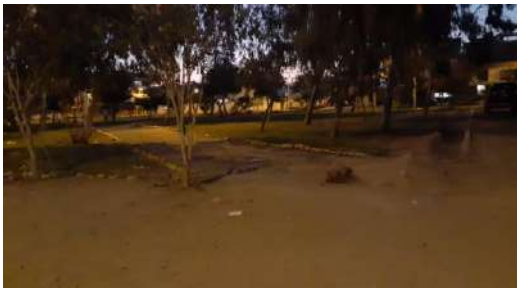
El área verde por partes se ve seco y en algunas partes es solo tierra.  
Tiene iluminación en el parque, pero no la suficiente.

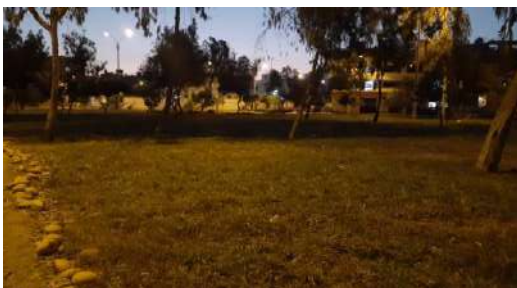
El área verde no tiene mantenimiento, por partes hay pasto seco.

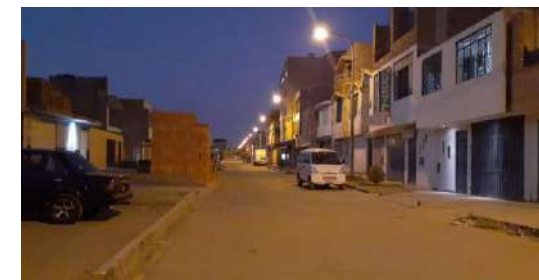
*Calle 29*  
Es una calle que no cuenta con señalizaciones.

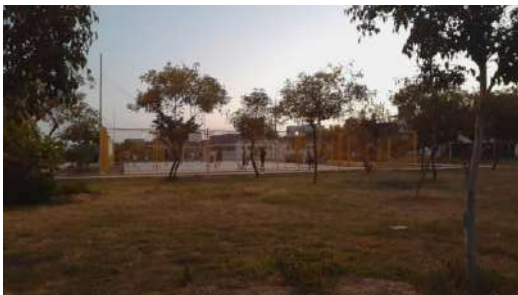
El área verde por partes se ve seco, pero algo a favor es que no hay basura en el parque.

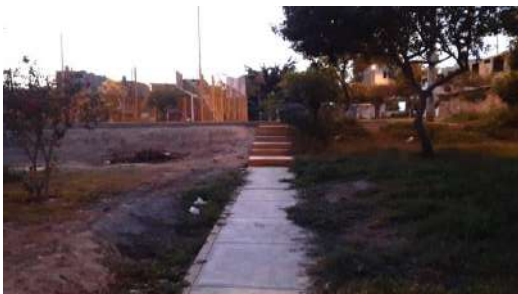
Cuenta con escaleras pero no cuenta con barandas de seguridad.

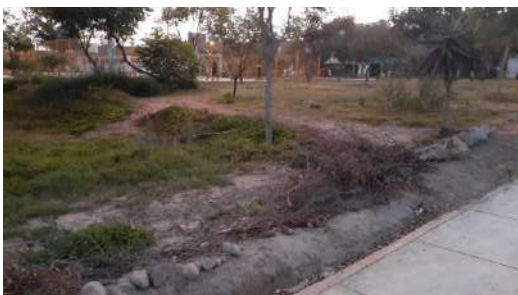
Entre parque y vereda no hay área verde, al ser solo tierra hace que esa tierra caiga sobre la vereda.

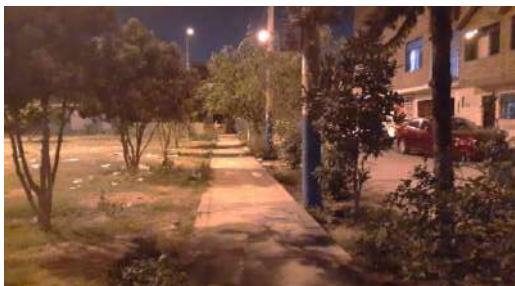
En las áreas verdes hay envolturas de galletas y hasta bolsas con basura.

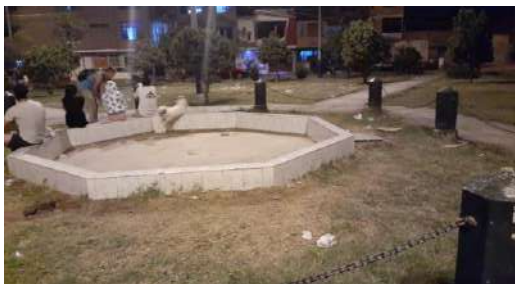
En el centro hay una pileta, la cual no está funcionando.

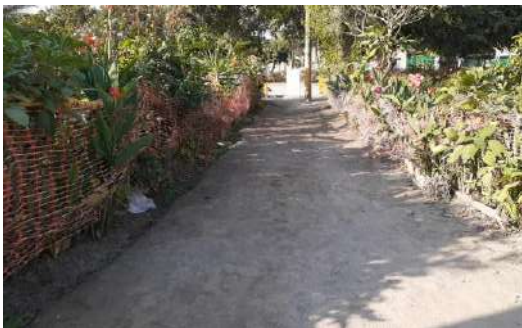
No cuenta con veredas, tiene caminos de tierra.  
Y los arbustos están sujetos con una malla de plástico.

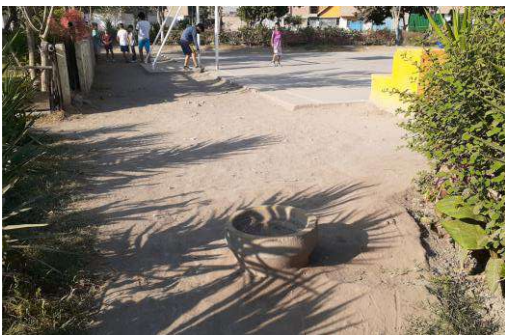
Tiene como un objeto que obstruye el camino, lo cual no permitiría si una persona en sillas quiere pasar por ahí.

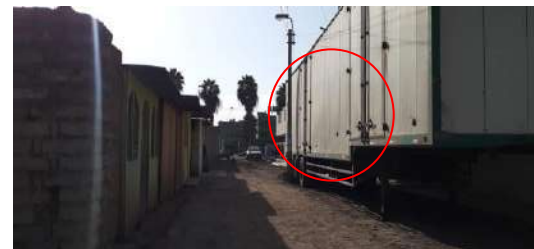
Calle Jazmines: Es tierra y hay como un contenedor en esa parte.

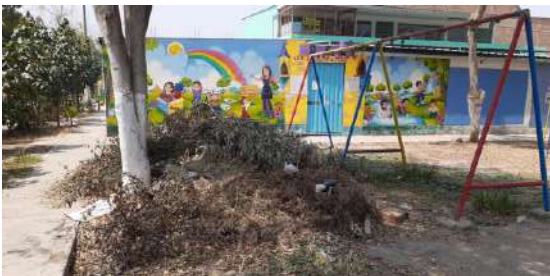
Hay montículos de pasto y ramas secas.

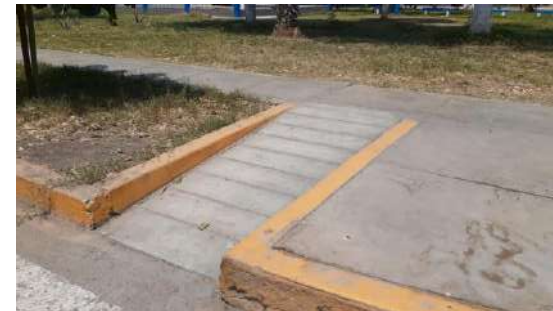
Cuenta con rampas para el acceso para personas con discapacidad.

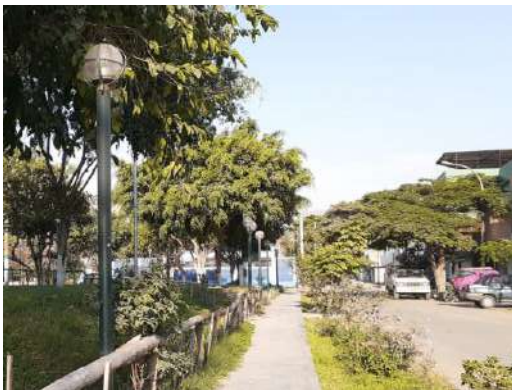
Áreas verdes con mantenimiento e iluminación pública.

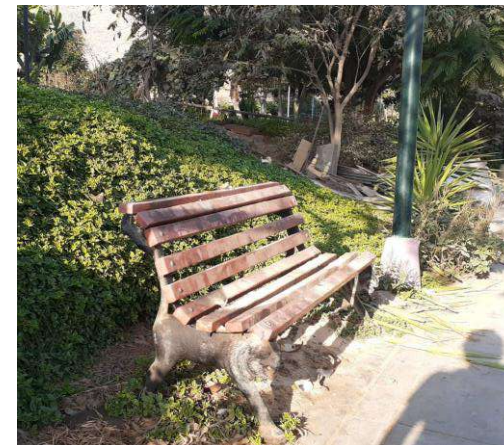
Cuenta con mobiliario de madera.

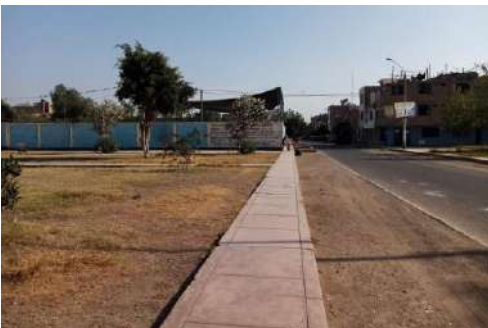
La área verde el 50% del parque está seco.

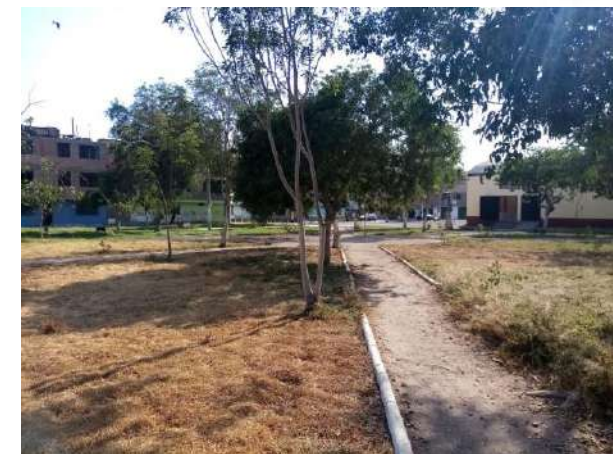
En algunas zonas no cuenta con vereda por lo que es tierra.

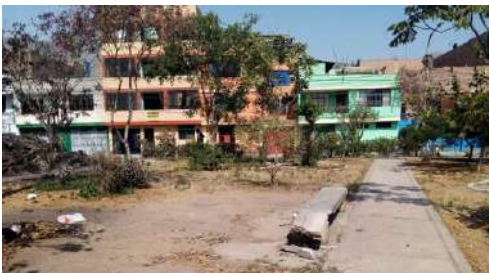
Los mobiliarios están descuidados.

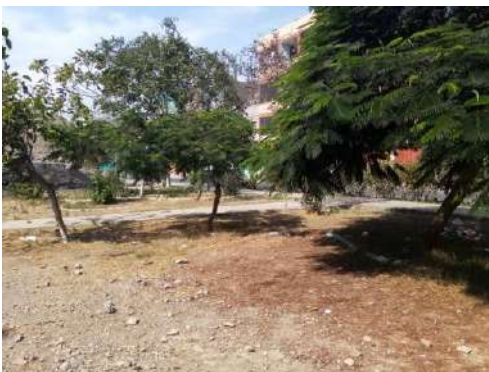
El césped del parque está seco y sin mantenimiento.

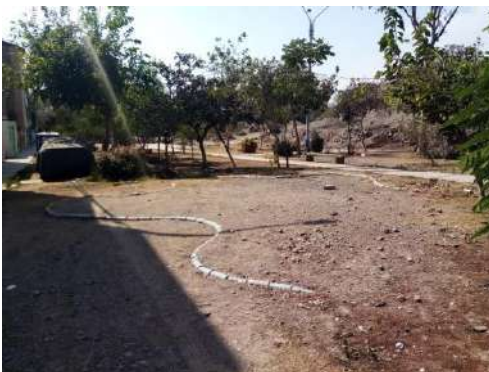
Los vecinos del parque invaden colocando sus carros en el parque.

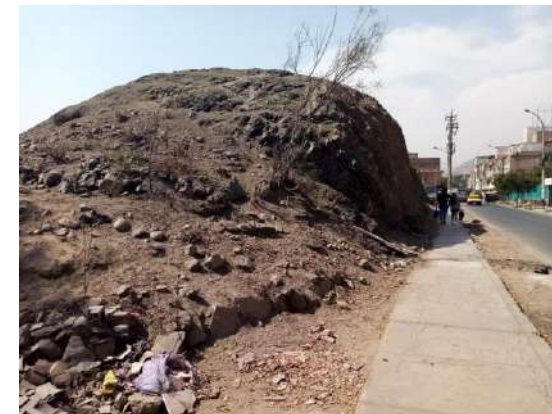
Al lado del parque hay una huaca sin mantenimiento, en total abandono.

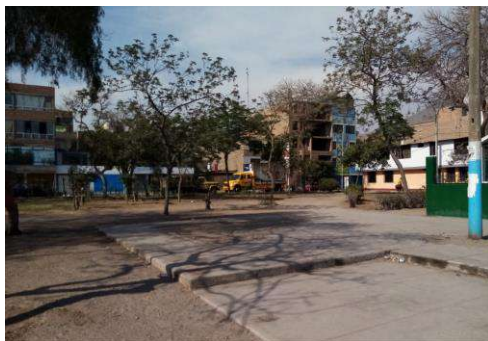
En el interior de las veredas se encuentran desniveles y están rotas en algunos lugares.

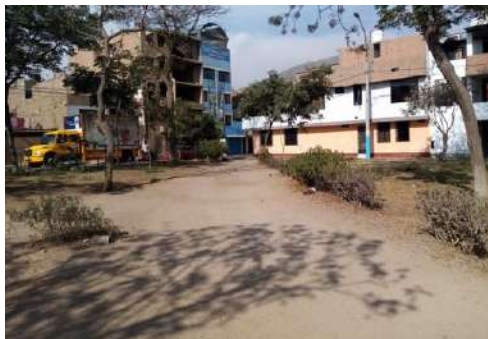
En algunas zonas no cuenta con veredas.

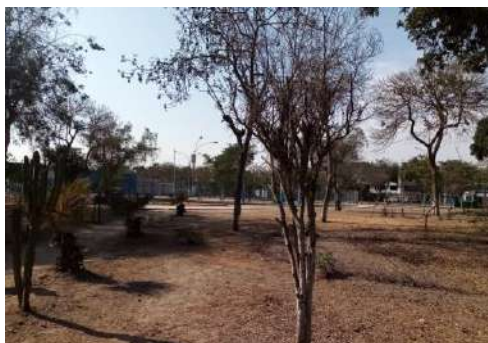
Las áreas verdes están 90% secas.

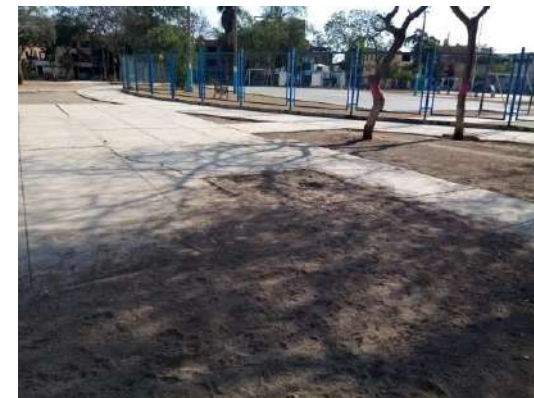
La losa deportiva existente está cercado por lo que no es para todos, ya que se cobra para utilizarlo.

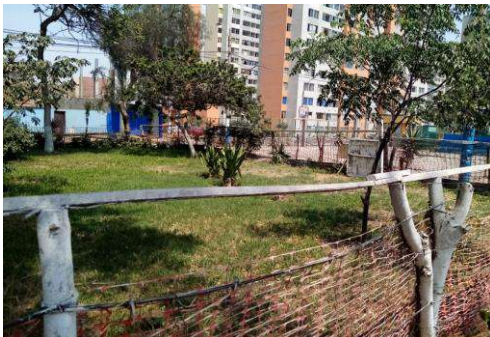
Cuenta con rejas improvisadas para proteger sus áreas verdes.

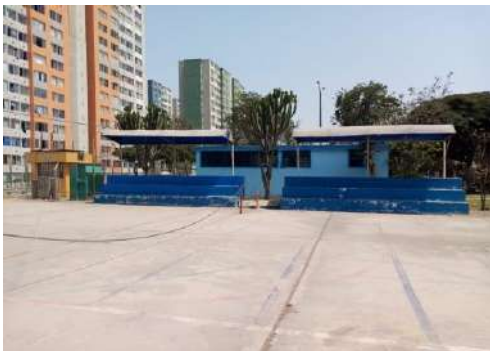
Tiene una losa deportiva en buen estado.

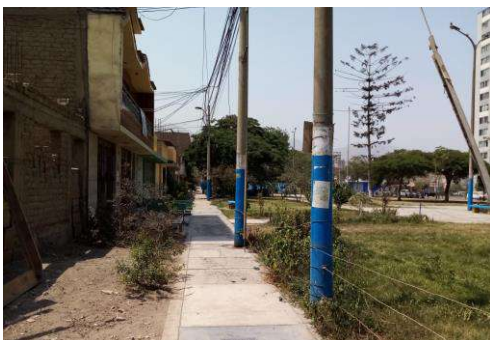
Cuenta con alumbrado eléctrico al exterior y interior del parque.

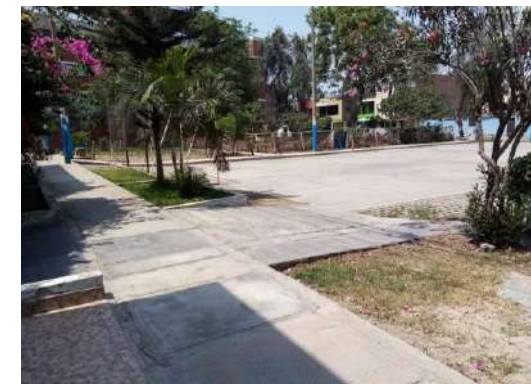
Cuenta con rampas en los exteriores del parque.

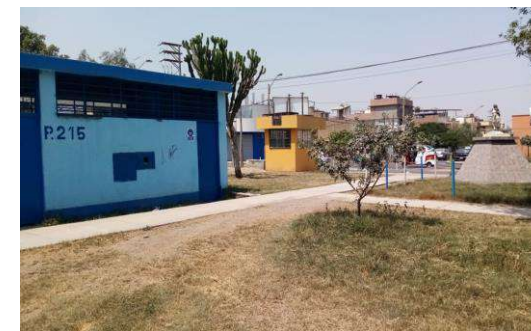
En algunas zonas las áreas verdes están secas.

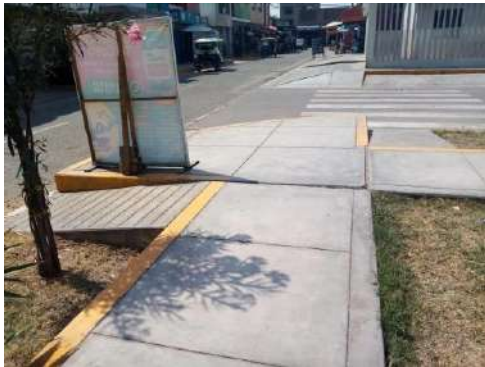
Cuenta con rampas en sus cuatro accesos.

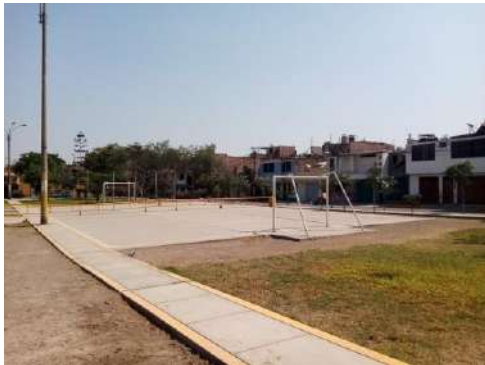
Tiene losa deportiva en buen estado.

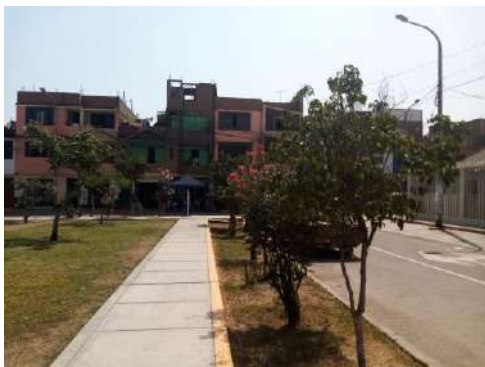
Sus veredas tanto en el interior como en el exterior están con buen mantenimiento.

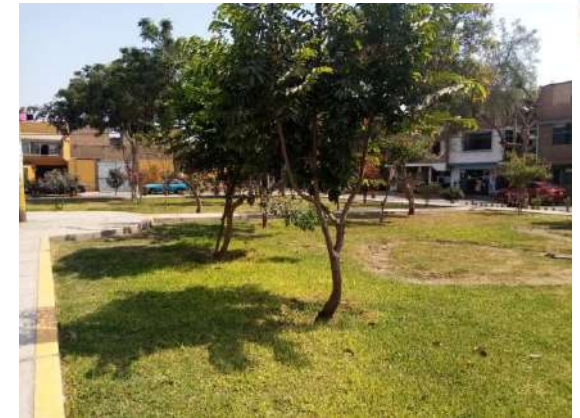
Tiene mantenimiento en sus áreas verdes en zonas.

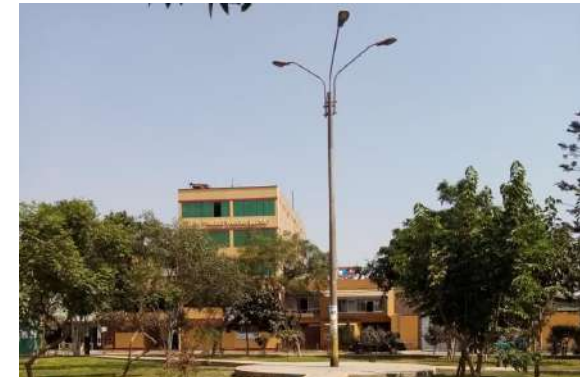
Tiene iluminación interior como exterior del parque.

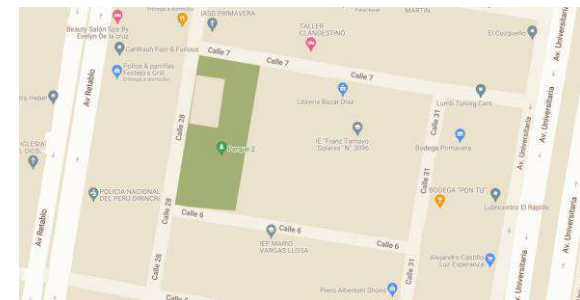
Tiene dos ingresos tanto por la Av. retablo como por la Av. universitaria.

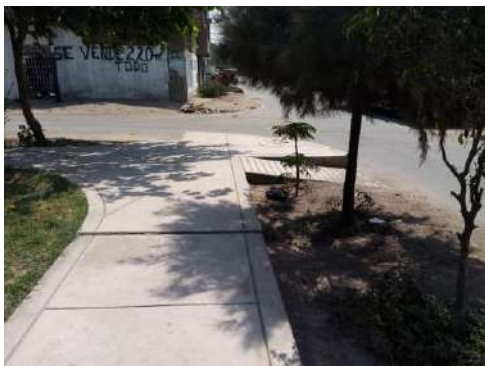
Cuenta con seis rampas en buen estados, cuatro laterales y dos en medio.

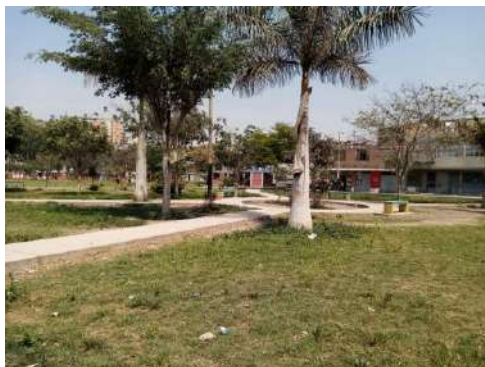
Tiene veredas tanto interior como exterior en buen estado.

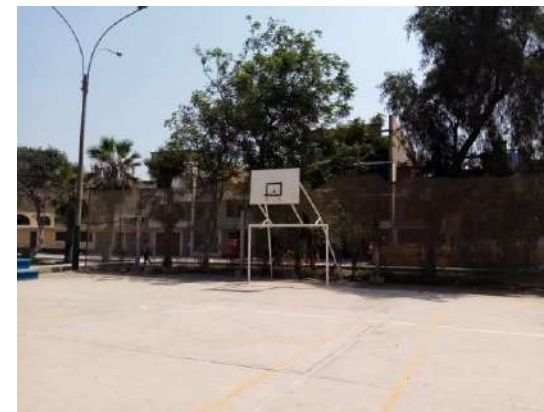
Cuenta con una losa deportiva y juego para niños .

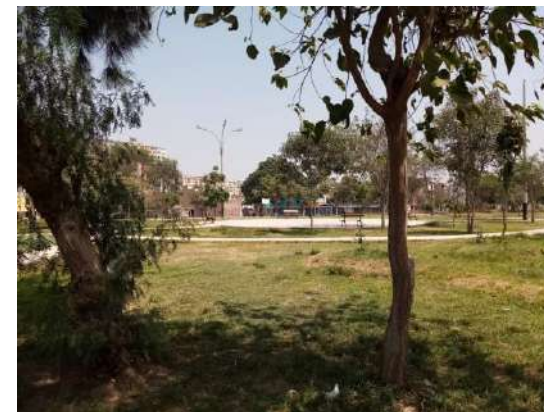
Tiene mantenimiento en sus áreas verdes.

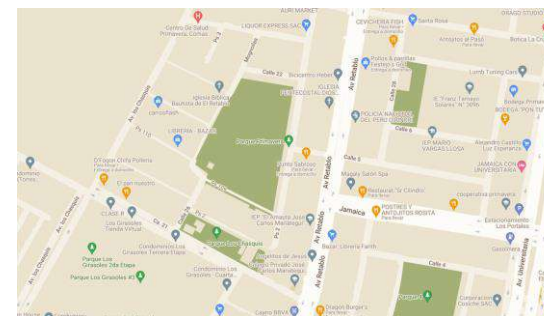
Cuenta con ingreso rápido, tiene comercio y parques en el entorno inmediato.

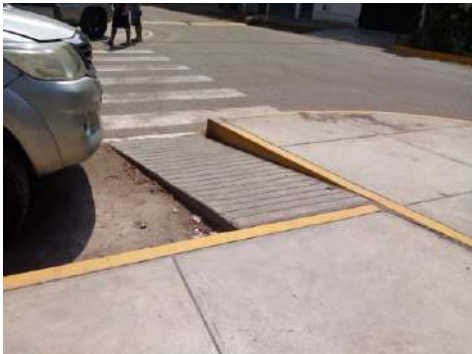
Cuenta con rampas en sus cuatro ingresos, en buen estado.

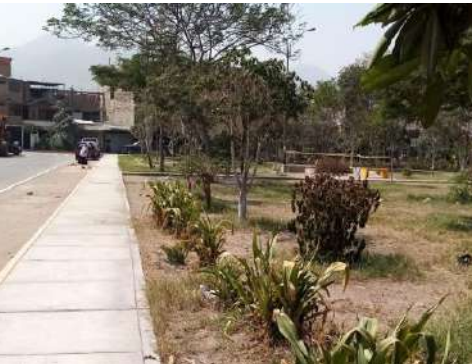
Tiene veredas en buen estado para el recorrido fluido por todo el parque.

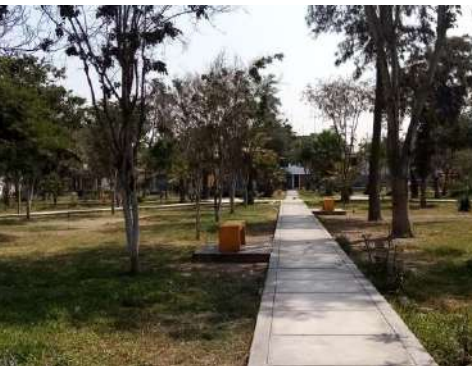
En el parque cuenta con mobiliario a una distancia prudente para los usuarios.

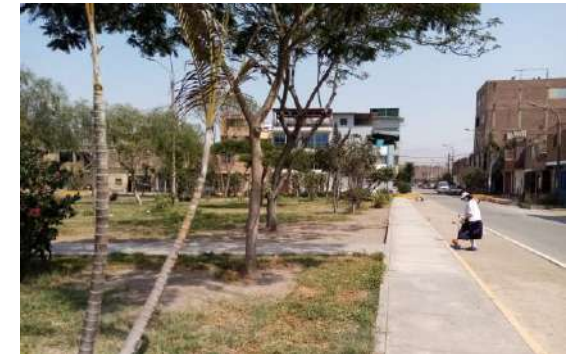
Los vecinos inmediatos hacen constante mantenimiento del establecimiento limpiando y regando las plantas.

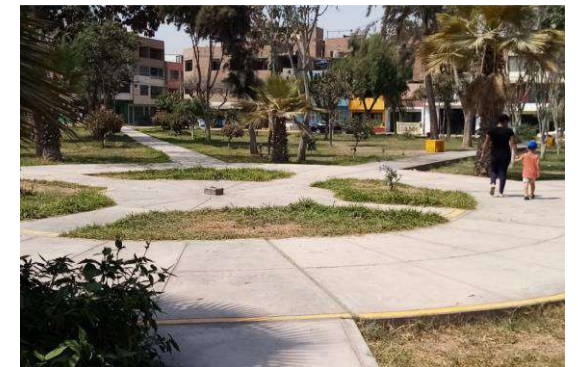
Las plantas están en cuidado regular.

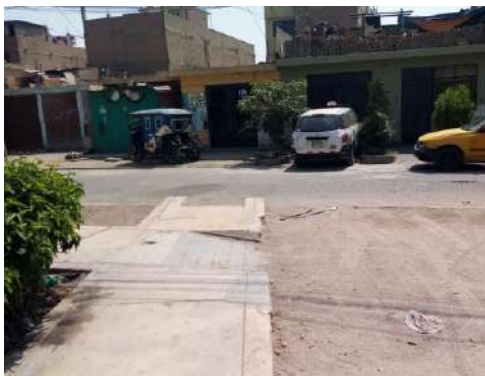
Cuenta con rampas sus cuatro ingresos al parque.

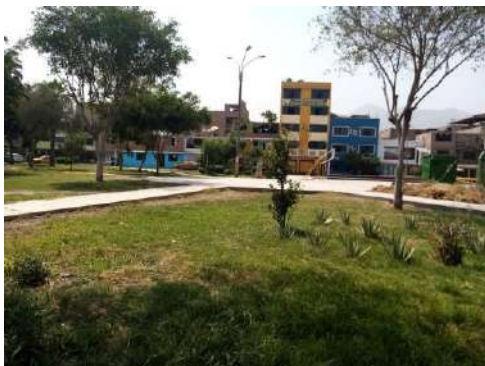
Las áreas verdes están con mantenimiento.

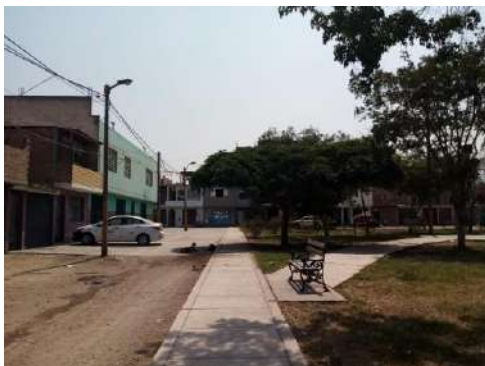
Cuenta con mobiliario como sillas, tacos de basura.

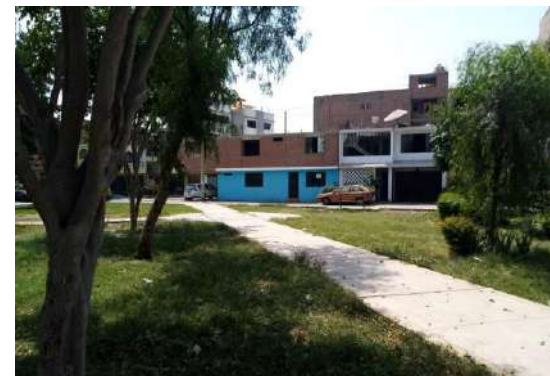
El parque cuenta con veredas pavimentadas y buen mantenimiento en el interior y exterior del establecimiento.

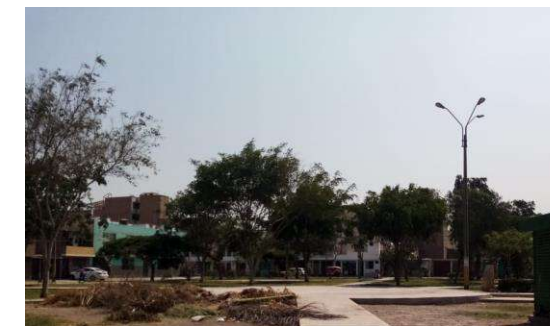
Cuenta con iluminación interior y exterior del establecimiento .

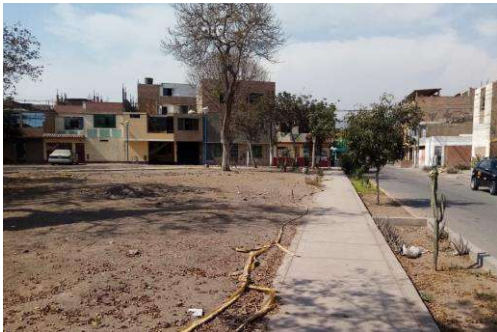
Hay zonas del parque se están secando.

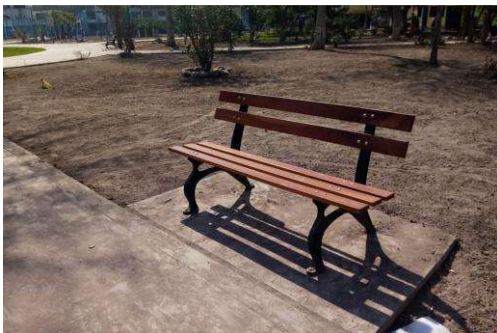
Cuenta con mobiliario con buen estado.

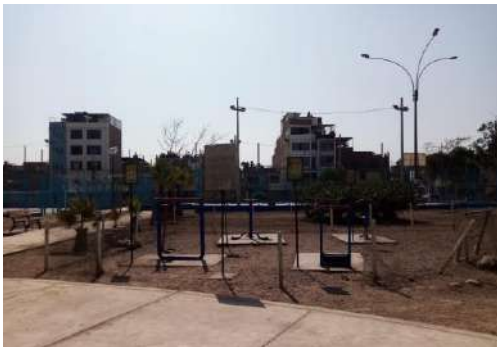
Tiene espacios para hacer ejercicio.

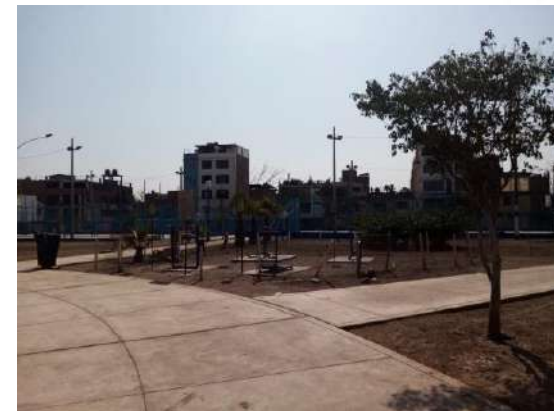
Las veredas en el interior y exterior del parque esta con mantenimiento.

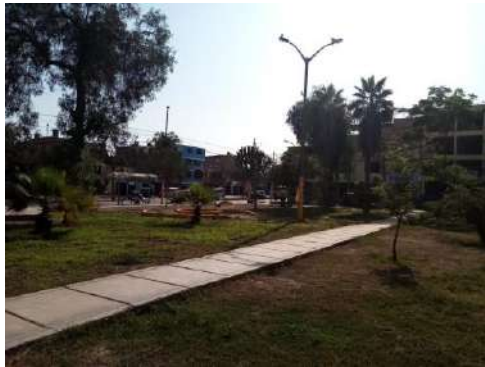
Cuenta con veredas en el interior y exterior.

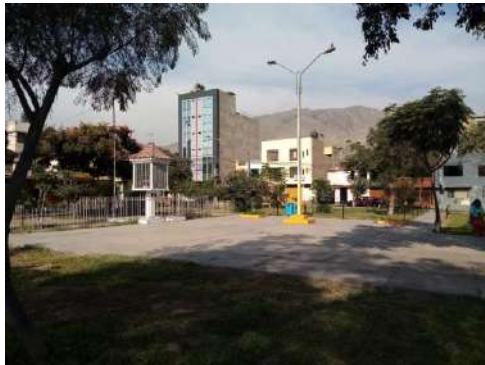
Cuenta con iluminación interior y exterior.

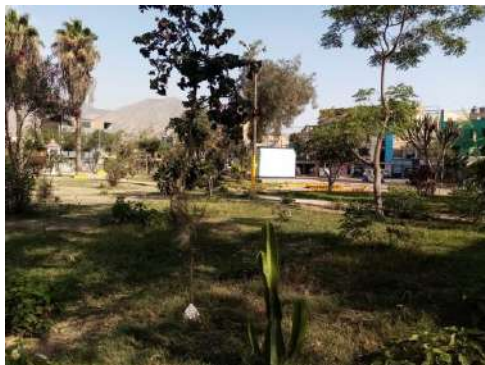
Sus áreas verdes están en buen estado.

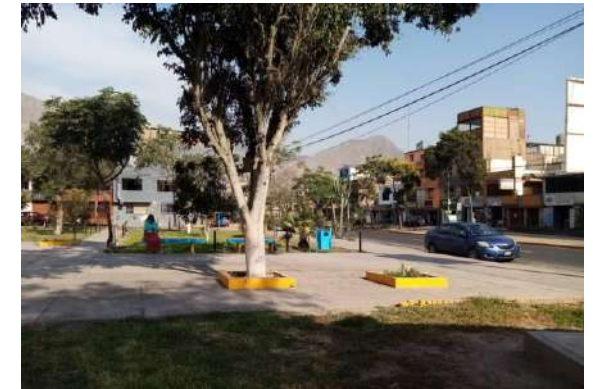
Cuenta con mobiliario como sillas, tachos de basura.

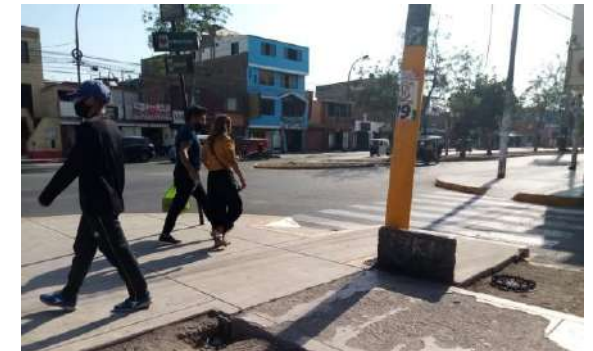
Tiene rampas en tres de sus ingreso, le falta implementar uno.

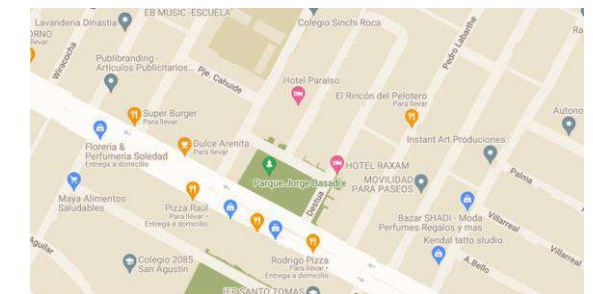
Al costado de la Av. micaela bastidas.

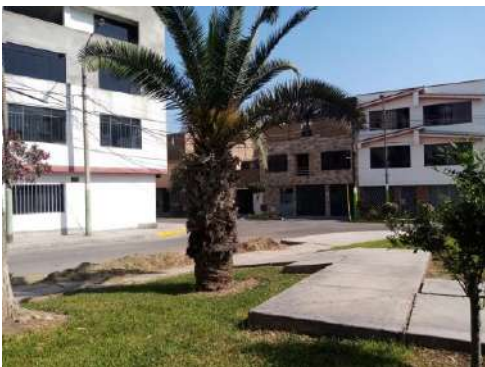
Cuenta con rampas en el exterior y interior del parque.

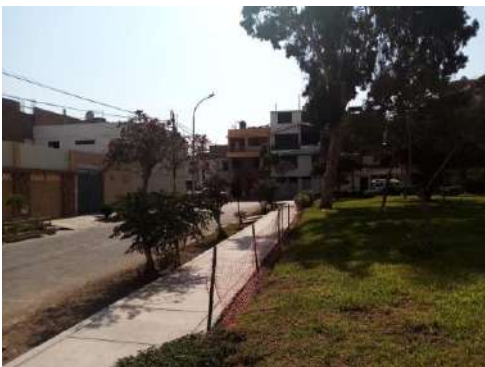
Tiene veredas en buen estado.

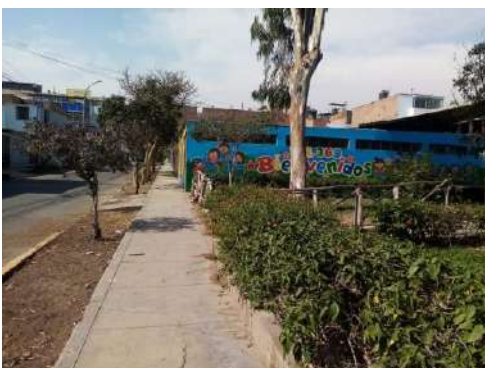
Al costado de un colegio de niños de inicial.

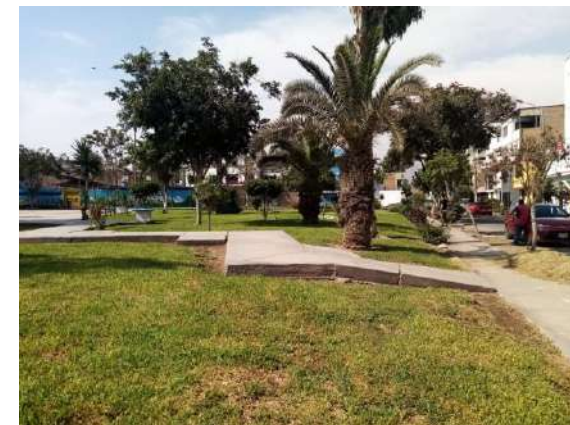
Sus áreas verdes están en buen estado de conservación.
