**ESPACIOS  
ACCESIBLES**

# Estudio de Parques en Comas

28 de Abril, 2021

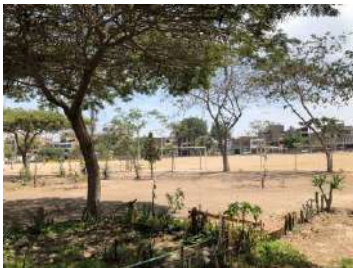
El parque cuenta con zonas sin pavimentar.

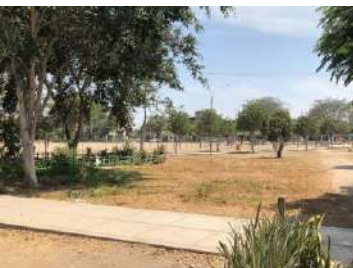
Algunas zonas del parque no cuentan con buen mantenimiento.

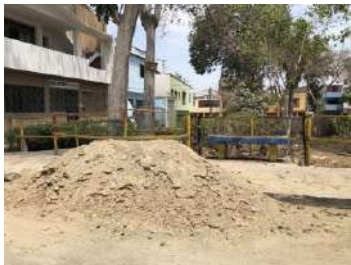
Acumulación de desechos y desmonte.

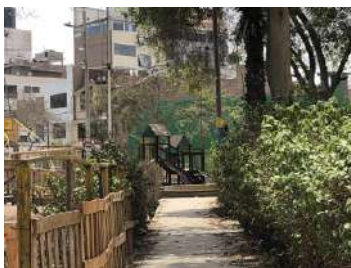
Mobiliario de descanso en mal estado.

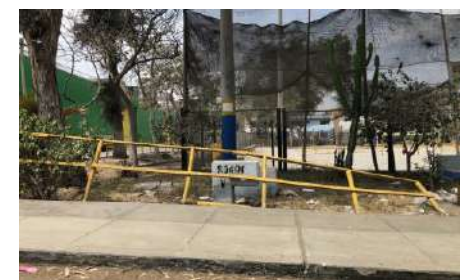
Cerco dañado.

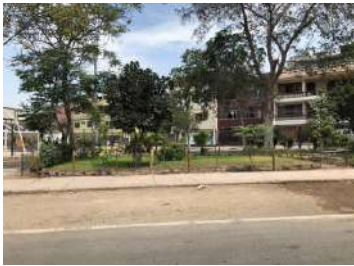
No cuenta con mobiliario de descanso ni basureros.

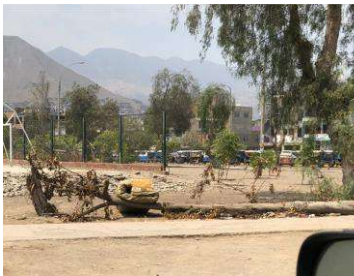
Acumulación de desechos y desmonte.

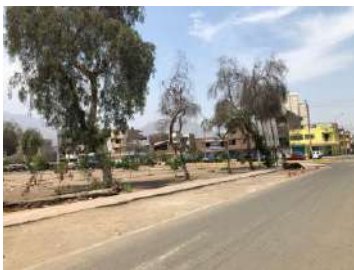
Áreas verdes descuidadas.

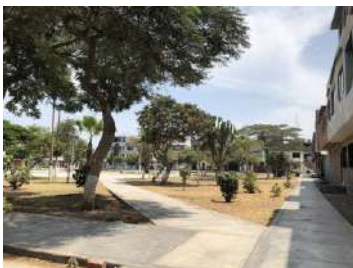
Algunas zonas del parque no cuentan con buen mantenimiento.

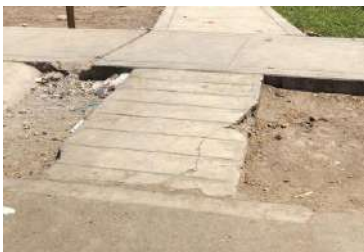
Existen rampas de acceso, en su mayoría en mal estado.

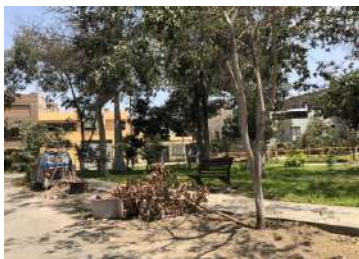
Áreas verdes con falta de mantenimiento, por zonas.

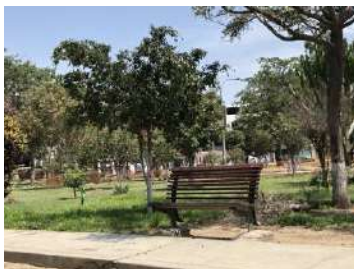
Cuenta con mobiliario de descanso, ausencia de tachos de basura.

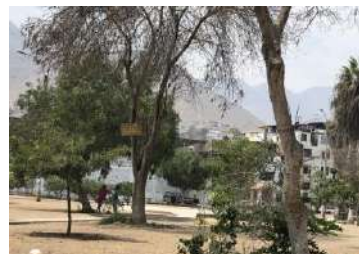
El mobiliario de descanso es escaso, ausencia basureros

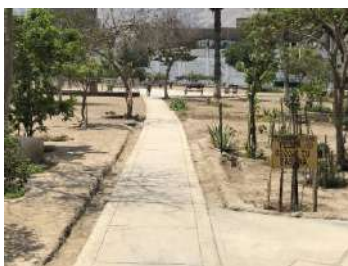
Veredas en buen estado.

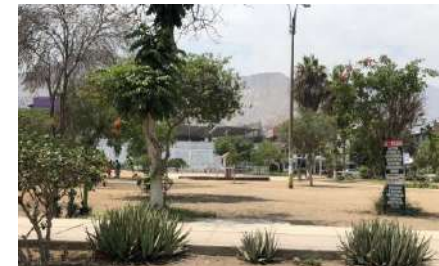
Cuenta con postes de iluminación dentro del parque.

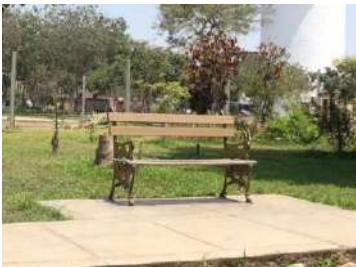
Tiene poco mobiliario de descanso.

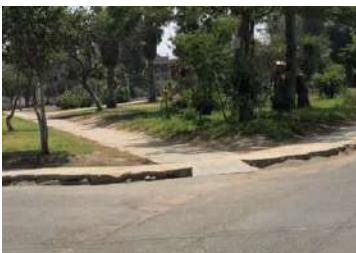
Cuenta con rampas de acceso.

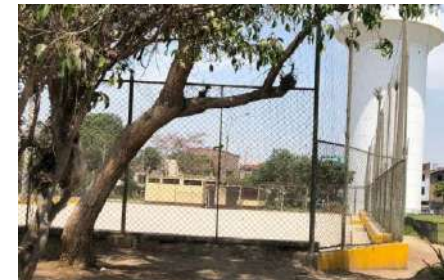
Cuenta con dos losas deportivas.

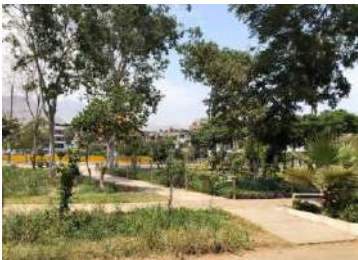
Áreas verdes con buen mantenimiento.

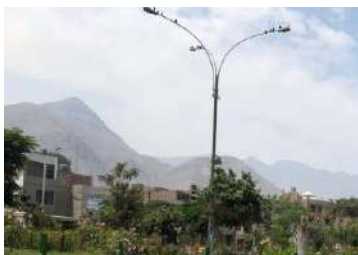
Tienes postes de iluminación dentro del parque.

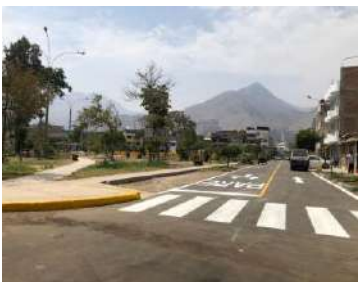
Pistas alledañas con buen mantenimiento,

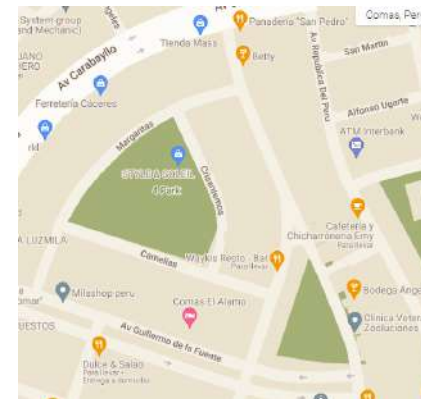
Veredas y rampas con buen mantenimiento.

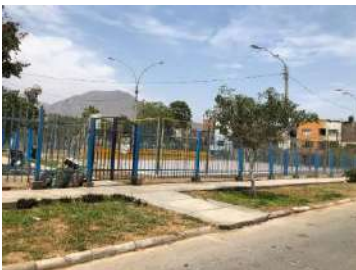
Tiene una losa deportiva con graderías

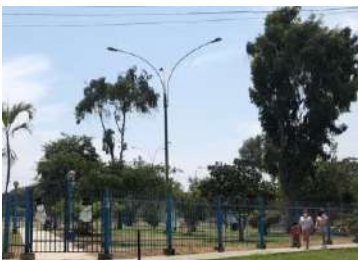
Tienes postes de iluminación dentro del parque.

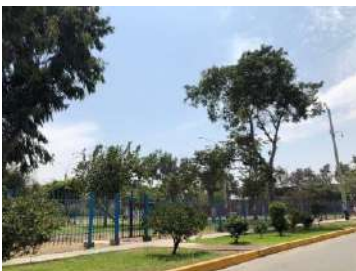
Áreas verdes bien mantenidas.

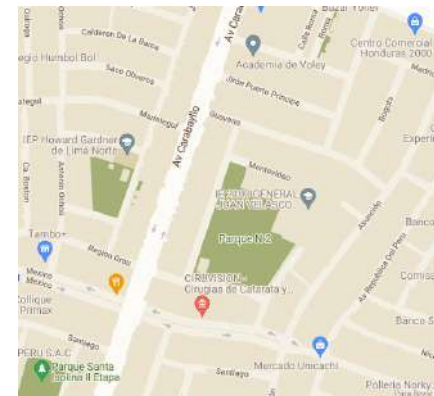
Tienes rejas perimetrales de protección

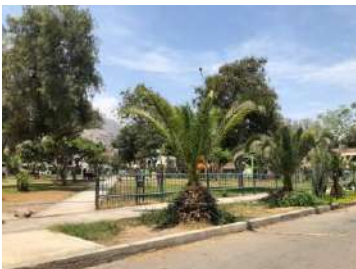
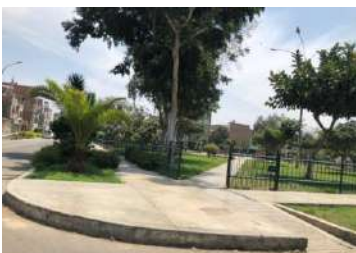
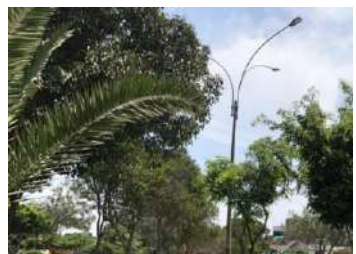
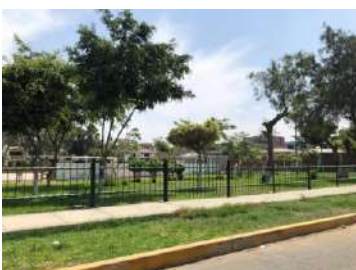
Cuenta con rampas de acceso.

Tienes postes de iluminación dentro del parque.

Buen mantenimiento de áreas verdes.

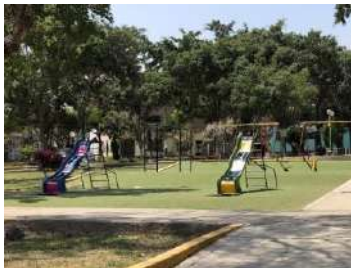
Tiene una zona de juegos infantiles en buen estado.

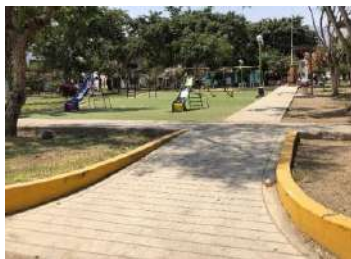
Cuenta con rampas de acceso.

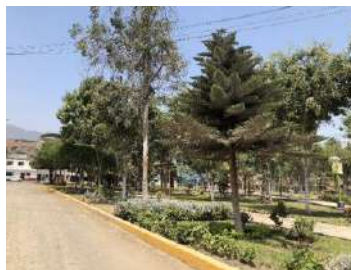
La mayoría de sus áreas verdes tienen buen mantenimiento.

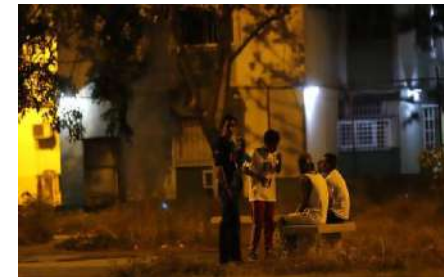
Alto porcentaje de delincuencia.

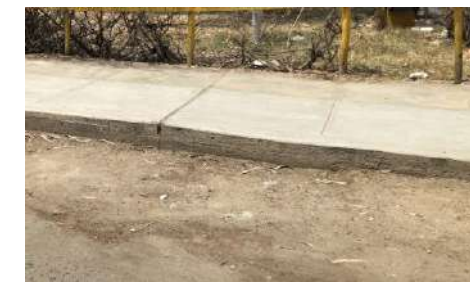
Las vías de acceso aledañas se encuentran deterioradas.

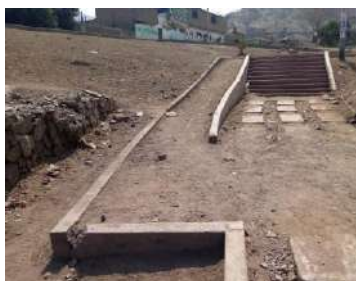
Presenta accesibilidad sin pavimentación.

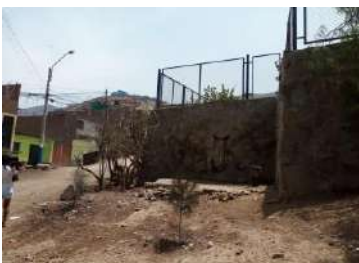
Presenta las áreas verdes se encuentran parcialmente en mantenimiento

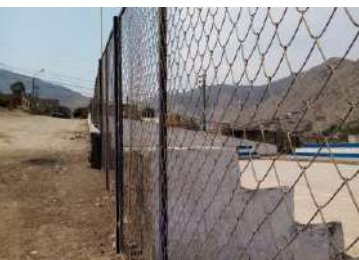
Sus mobiliarios no se encuentran en mantenimiento total.

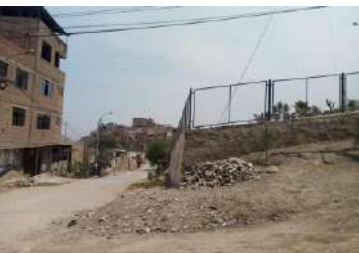
Se encuentran acumulacion de escombros de tierra

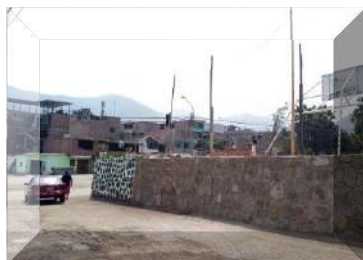
El suelo es desnivelado por la acumulacion de tierra

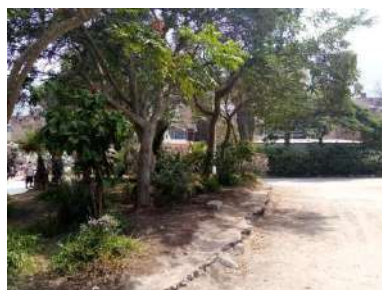
Sin mantenimiento areas verdes y pavimentos del parque

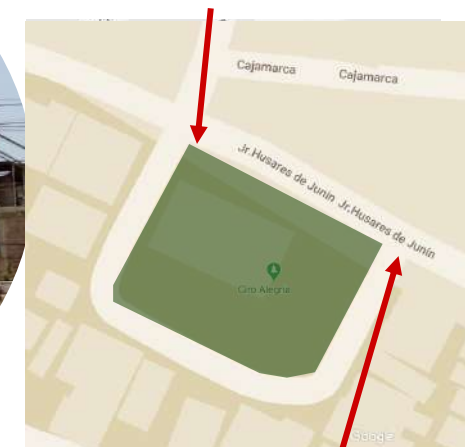
Las rampas no están pavimentadas.

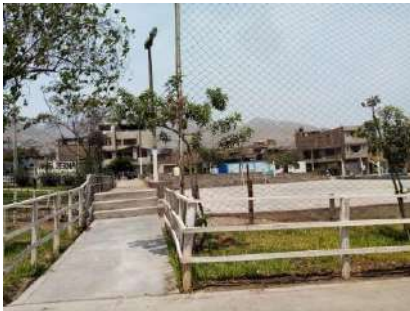
Presenta accesibilidad en el parque de escaleras, sin embargo no presenta rampas

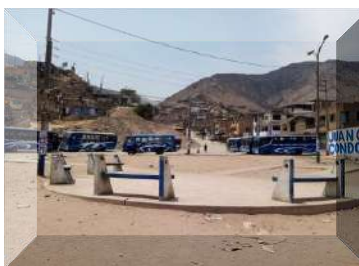
Falta de mantenimiento al mobiliario

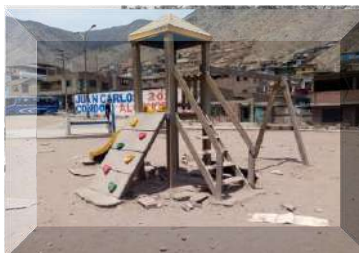
Presenta desechos de basura.

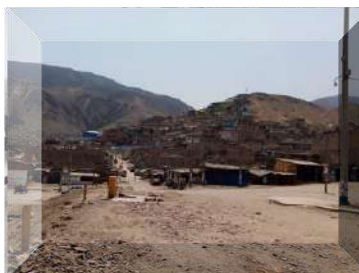
No presenta pavimentos en su terreno, ni área verde

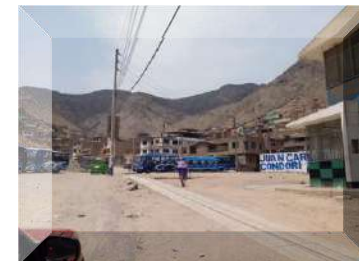
Presenta avenidas peligrosas por no tener señalización vehicular y semáforos.

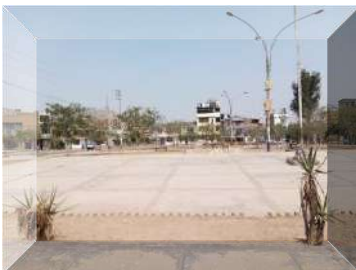
Presenta 2 postes de luz alumbran las dos partes del parque.

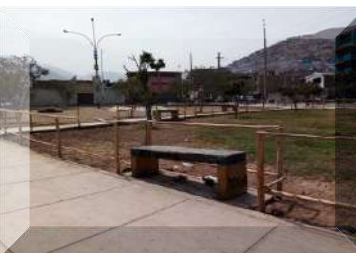
Presenta mobiliario sin mantenimiento

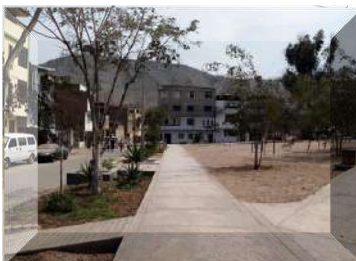
El terreno presenta rampas con una pendiente mínimo

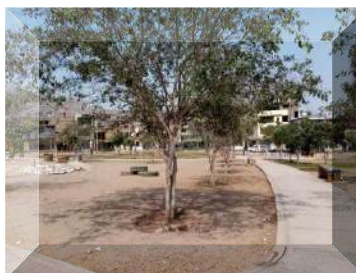
Sin mantenimiento areas verdes y pavimentos del parque

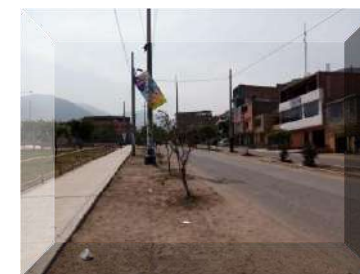
La avenida presenta sin ninguna señalización de tránsito peatonal y vehicular.

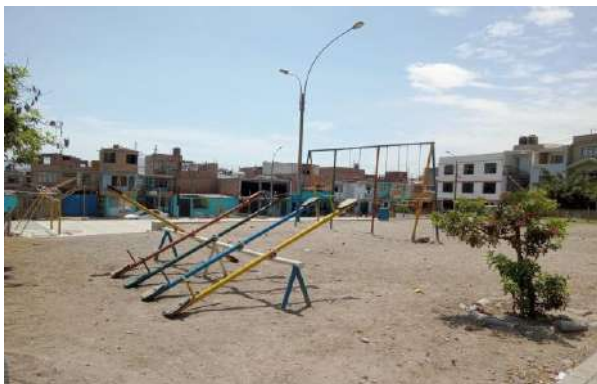
Tiene juegos para niños, así como una losa deportiva.

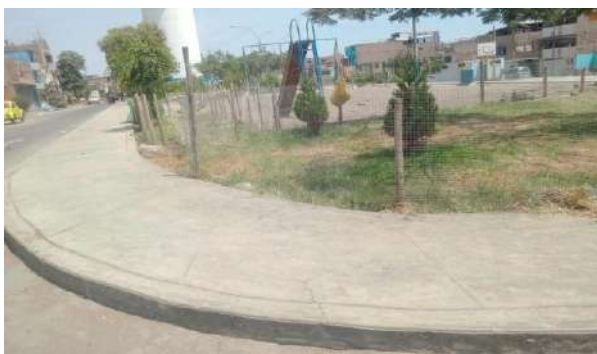
No cuenta con rampas en los exteriores.

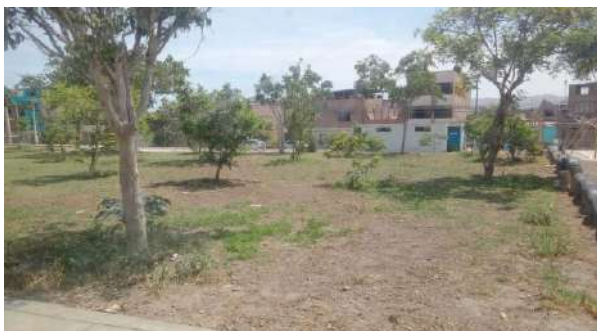
Las áreas verdes se están secando en algunas zonas.

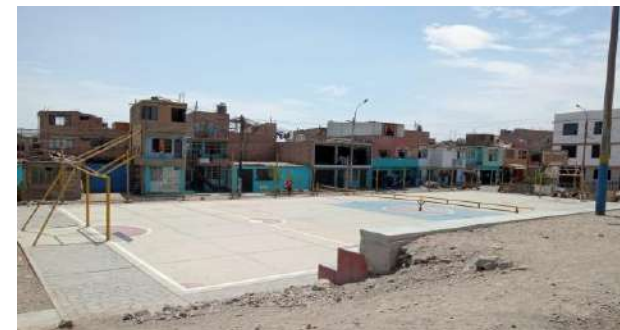
La losa deportiva no cuenta con un ingreso para discapacitados.

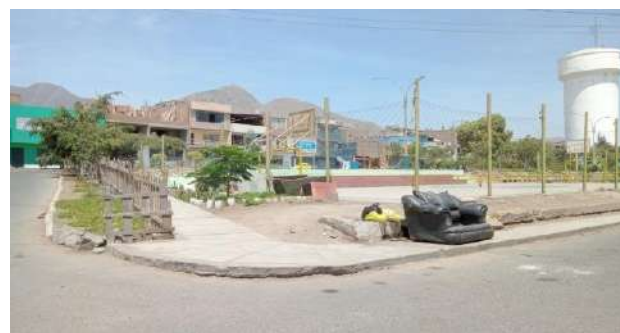
Los vecinos botan sus desmonte en el parque.

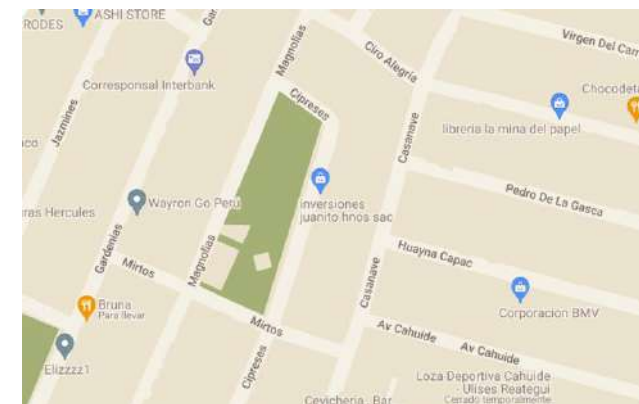
Se encuentra a dos cuadras de la Av. tupac pero no cuenta con un acceso fácil, por que las calles están cerradas.

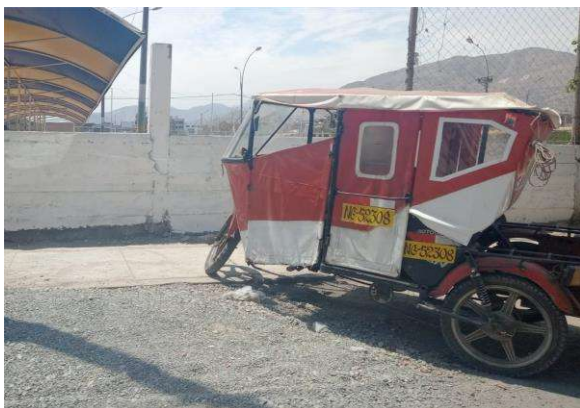
En los retiros del parque se usa para estacionamiento de mototaxis.

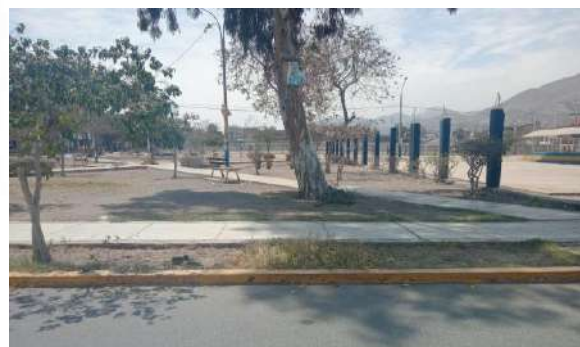
Las áreas verdes están sin mantenimiento.

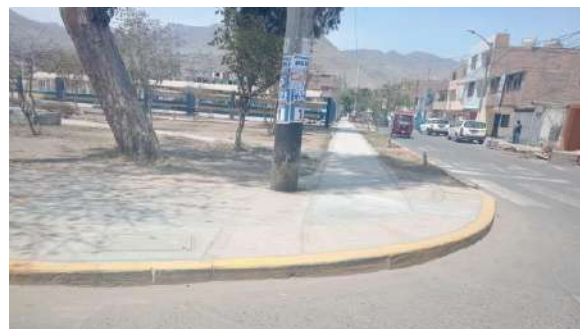
No cuenta con rampas en los exteriores.

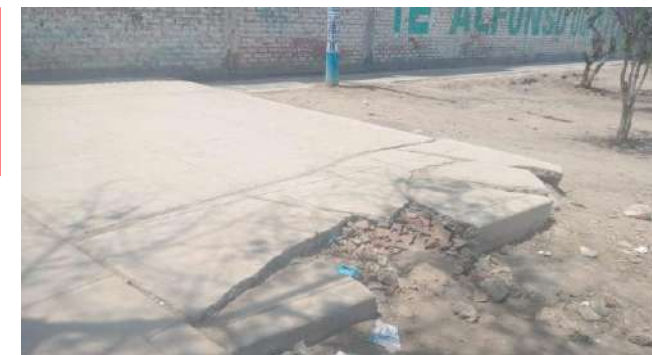
En algunas zonas las veredas están rotas.

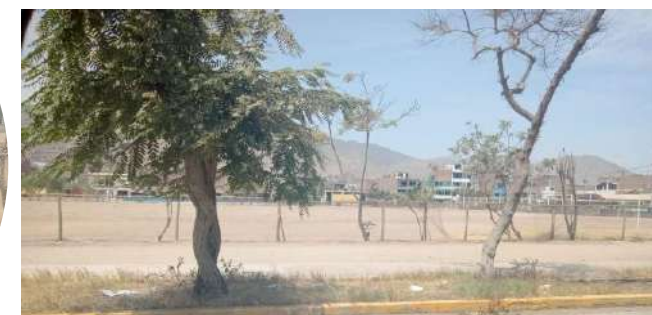
Existe basura entre las áreas verdes que se están secando.

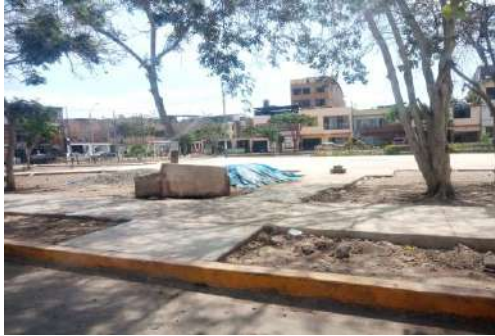
Cuenta con desmante de los vecinos en el interior del parque.

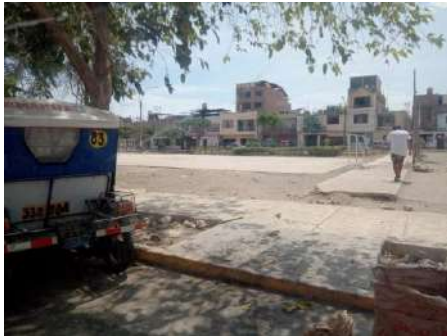
En los retiros del parque se usa para estacionamiento de mototaxis.

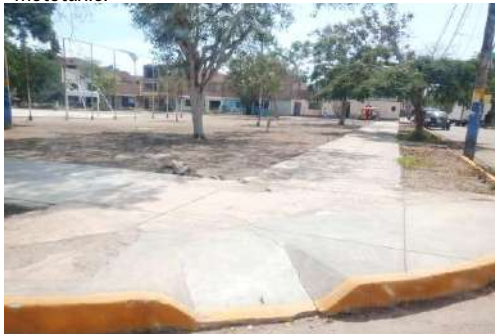
Cuenta con rampa no apta para discapacitados.

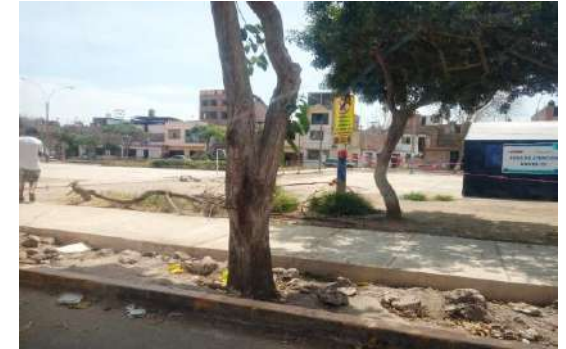
Está lleno de basura y desperdicio de los transeúntes.

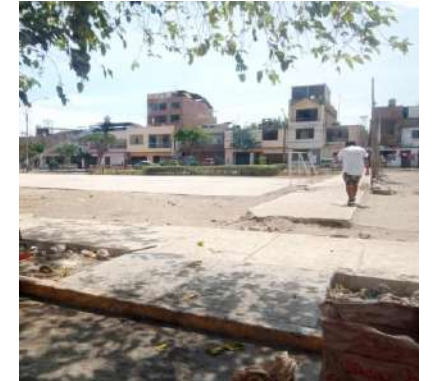
Las veredas están rotas en el interior.

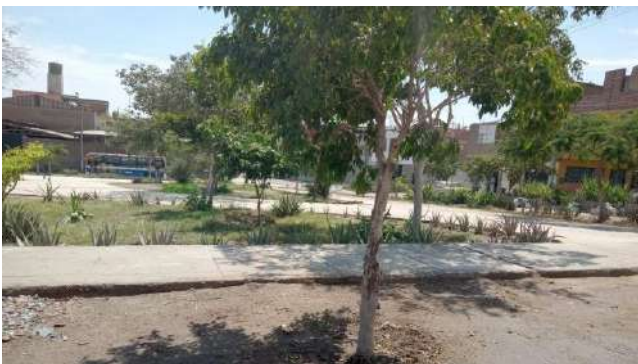
En algunas zonas el área verde se están secando.

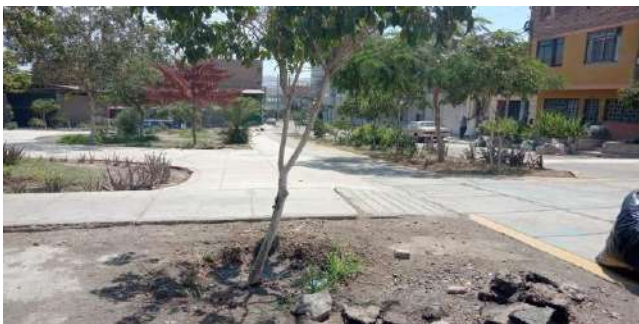
Cuenta con rampas.

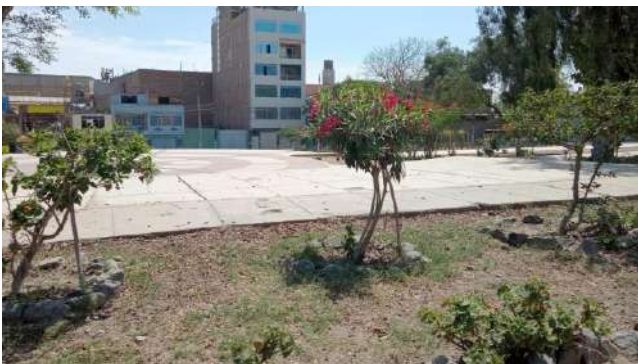
Tiene una losa deportiva en buen estado.

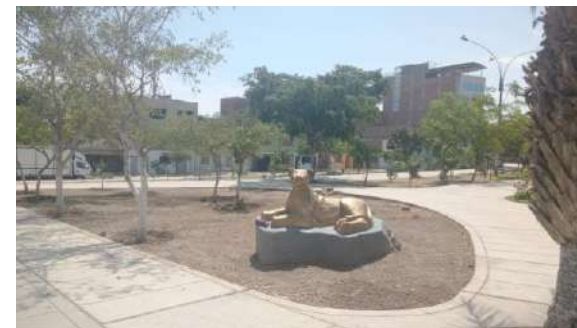
Su estatua está bien cuidada y con mantenimiento.

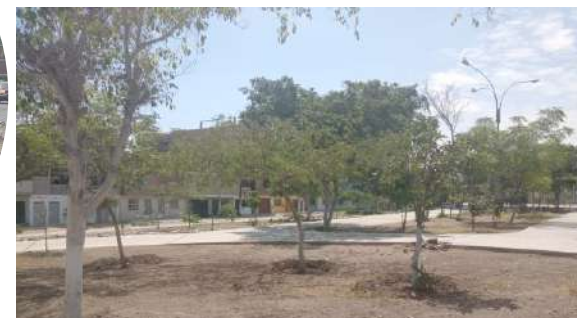
Cuenta con veredas en buen estado.

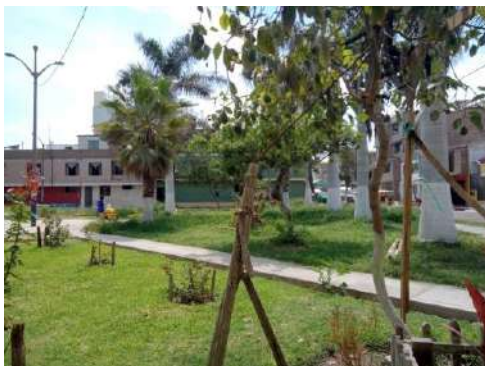
Cuenta con mantenimiento en sus áreas verdes.

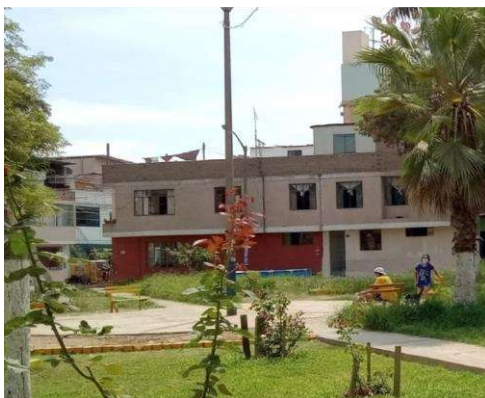
En la parte céntrica del parque cuenta con mobiliario para poder sentarse y algunos botes de basura.

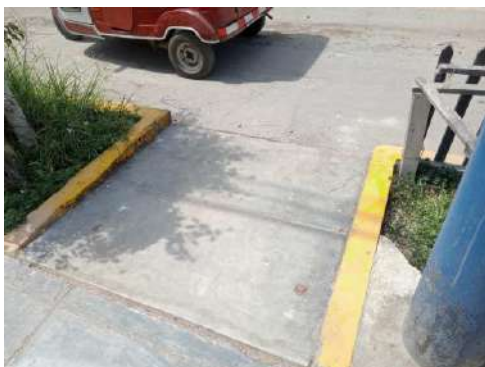
Cuenta con rampas en sus cuatro ingresos.

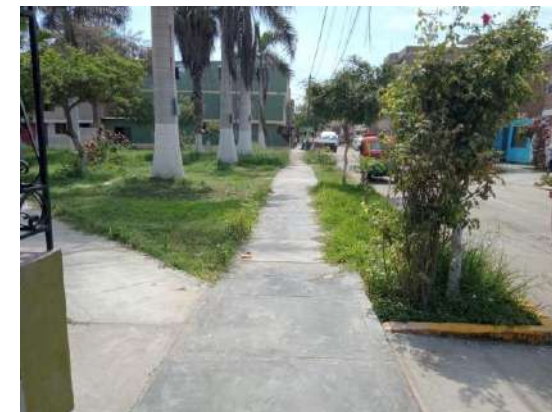
Tiene sus veredas pavimentadas en buen estado.

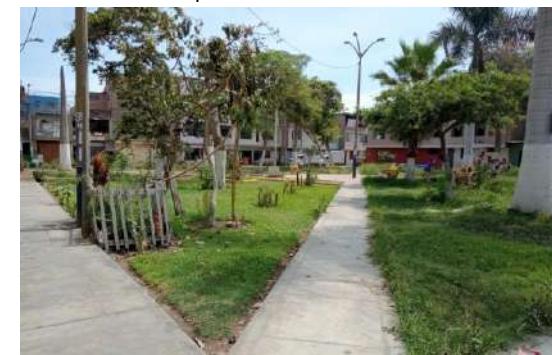
En el parque tiene iluminación interior y exterior.

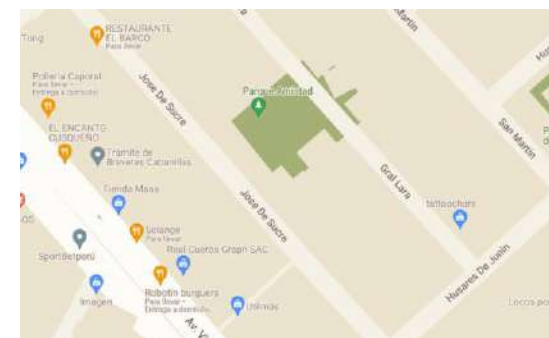
No tiene un ingreso directo desde la Av. belaunder.

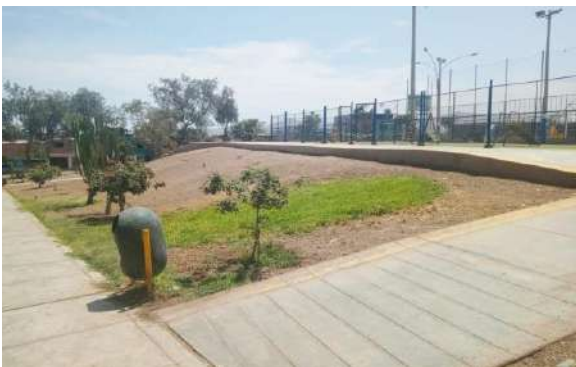
Cuenta con botes de basura y rampas.

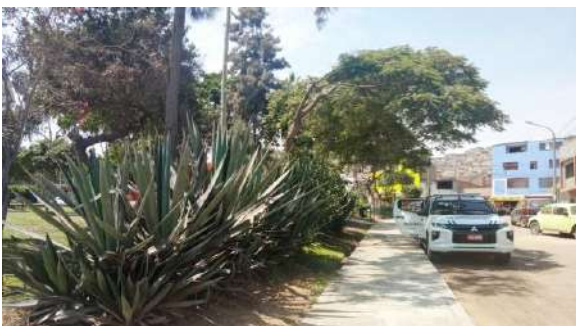
Tiene constante vigilancia por lo que es una zona peligrosa.

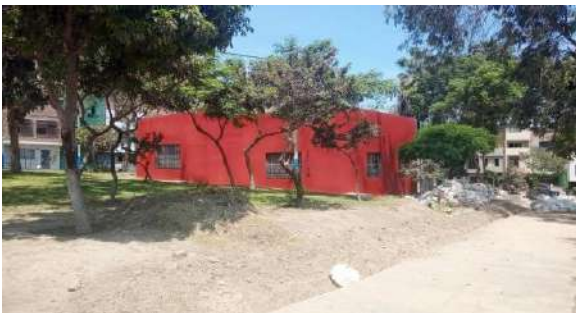
Cuenta con desmorte en algunas zonas.

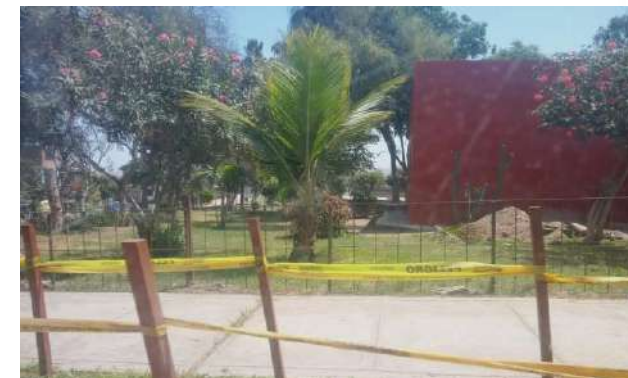
En algunas zonas están cercadas para cuidar las áreas verdes.

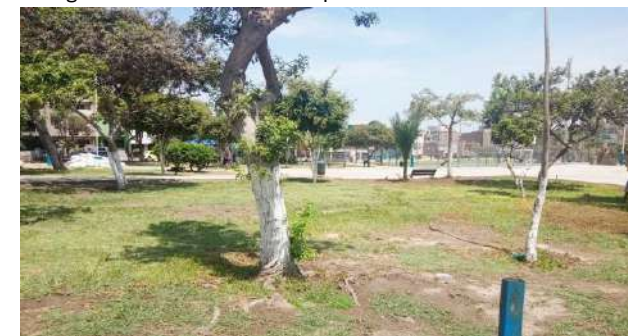
Cuenta con mobiliario en buen estado.

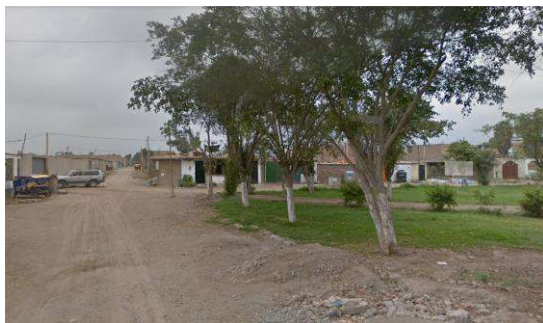
No cuenta con veredas, sus áreas verdes están sin mantenimiento.

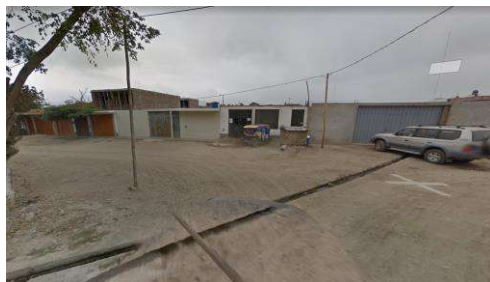
La calle esta sin asfalto y rota por la tubería de desagüe.

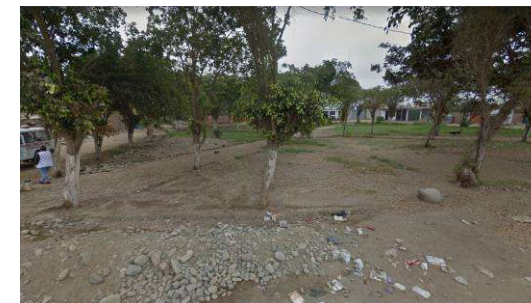
Los vecinos tiran sus basura.

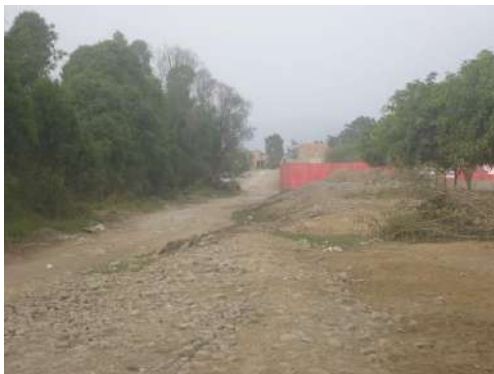
En los extremos es botadero de desmonte o tierra por parte de lo vecinos.

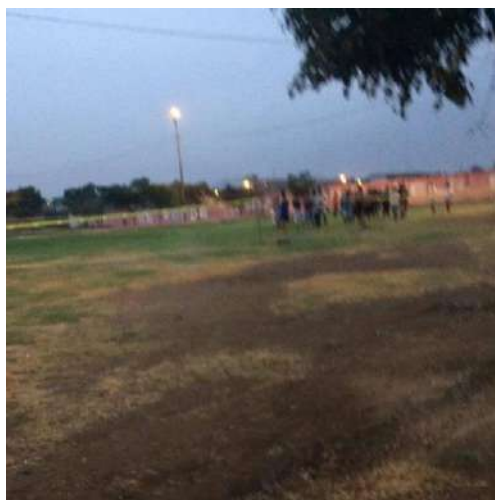
Las áreas verdes no tiene mantenimiento constante.

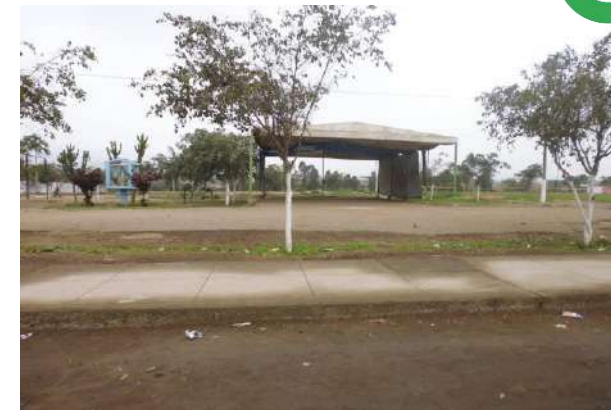
No se cuenta con mucho comercio, ni rampas para el ingreso a personas con discapacidad.

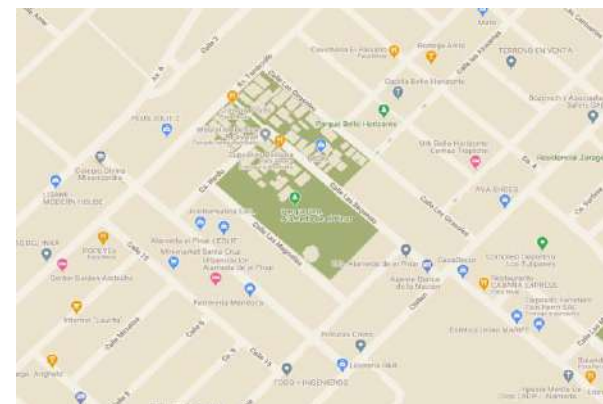
No cuenta con mucho transito ya que no está en principales próximos avenidas
